RAPPORT D'ENQUÊTE SUR UN ACCIDENT MARITIME

M98W0045

ENVAHISSEMENT ET PERTES DE VIE

BATEAU À PASSAGERS « OCEAN THUNDER »  
UTILISÉ POUR L'OBSERVATION DE BALEINES  
AU LARGE DE TOFINO (COLOMBIE-BRITANNIQUE)

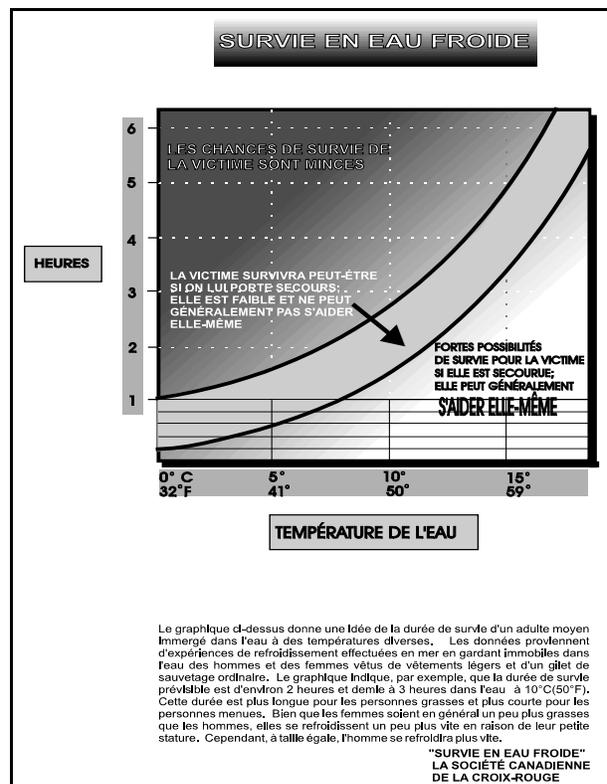
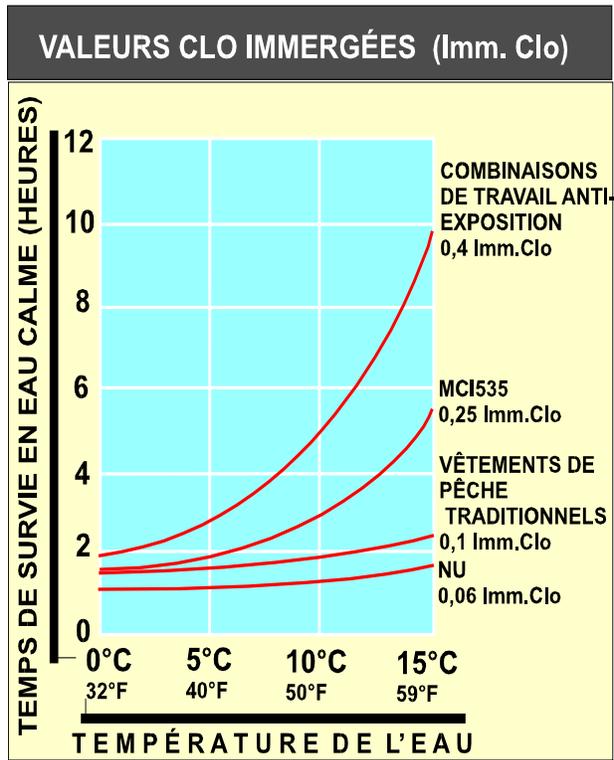
Le conducteur mesurait 1,79 m et pesait environ 97 kg. Il portait une combinaison VFI dont la fermeture-éclair était partiellement ouverte par-dessus des vêtements de saison. Le passager qui a perdu la vie mesurait 1,86 m et pesait environ 147 kg. Il ne savait pas nager et portait une combinaison VFI complètement fermée par-dessus des vêtements de saison.

Les combinaisons ont protégé les occupants des rudes conditions ambiantes. Selon le fabricant de la combinaison, celle-ci assure une protection thermique qui a pu multiplier de deux à quatre fois le temps de survie des naufragés.
