RAPPORT SUR ACCIDENT MARITIME

M99M0062

VOILIER À MOTEUR «BLUENOSE II»

PORT DE HALIFAX

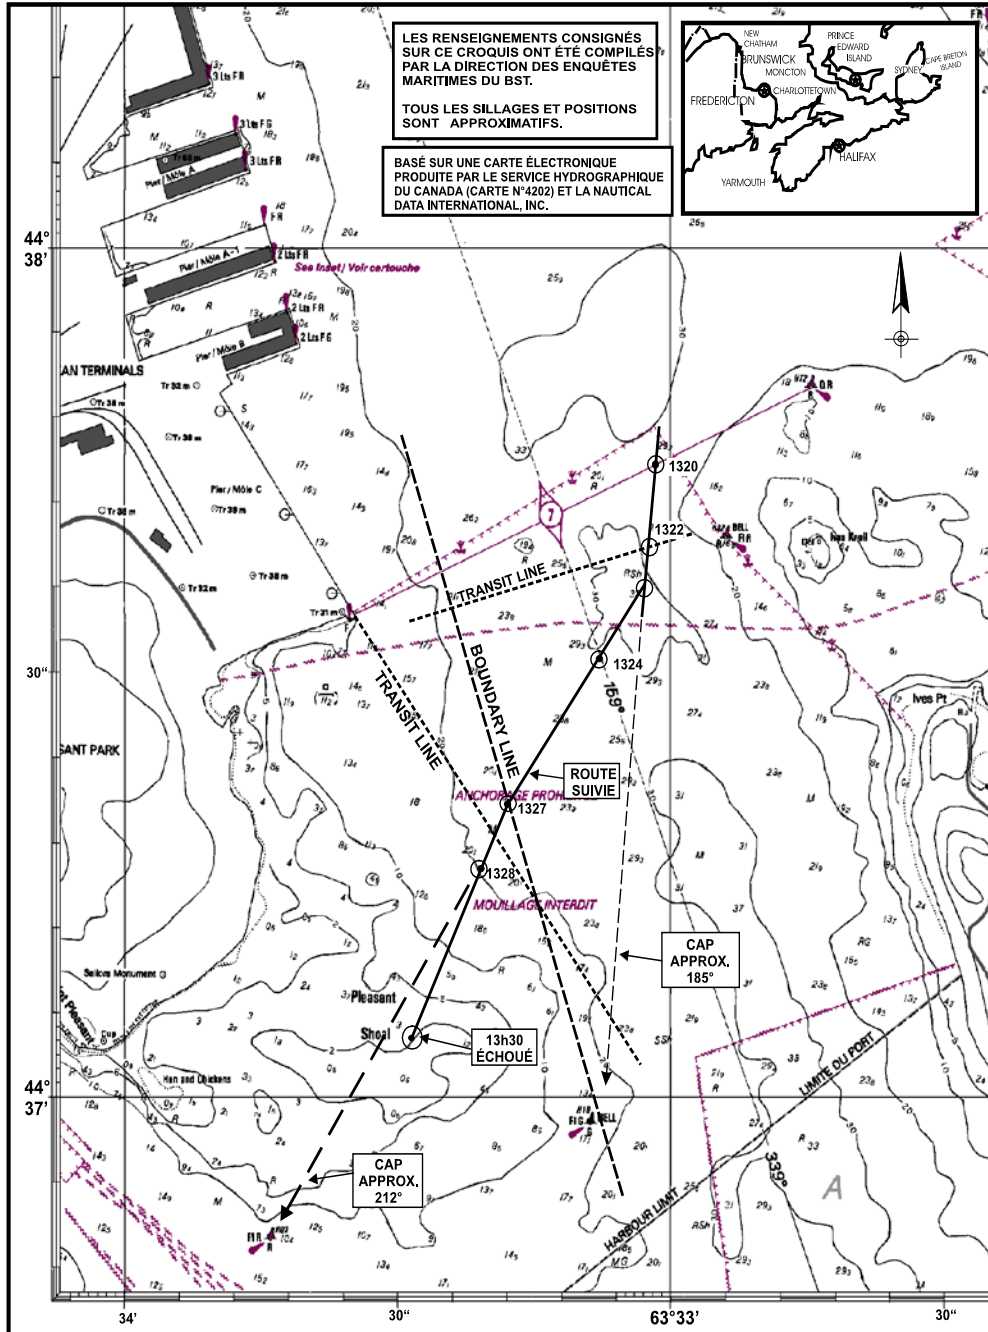
Annexe A - Croquis du secteur où l'incident a eu lieu

Pendant une excursion dans le port de Halifax, au cours de laquelle il naviguait à voile et non pas à l'aide de ses moteurs, le navire s'est échoué sur le haut-fond Pleasant. Le temps était beau, des vents de 15 à 20 noeuds soufflaient vers le sud-est et la visibilité était maximale. Le navire avait à son bord 53 passagers et un équipage comptant 16 personnes, dont le capitaine. Le navire a subi des avaries mineures à la coque. L'accident n'a pas fait de blessés et n'a pas causé de pollution.
