**RAPPORT D'ENQUÊTE DE PIPELINE
P09H0083**

RUPTURE D'UN GAZODUC

**EXPLOITÉ PAR LA TRANSCANADA
PIPELINE LIMITED
SUR LA CANALISATION 100-1 DE 762 MILLIMÈTRES DE
DIAMÈTRE À LA VANNE DE CANALISATION PRINCIPALE
111A-1, ENTRE LES KILOMÈTRES
11.12 ET 11.16
PRÈS DE MARTEN RIVER (ONTARIO)
LE 26 SEPTEMBRE 2009**

Numéro de rapport P09H0083

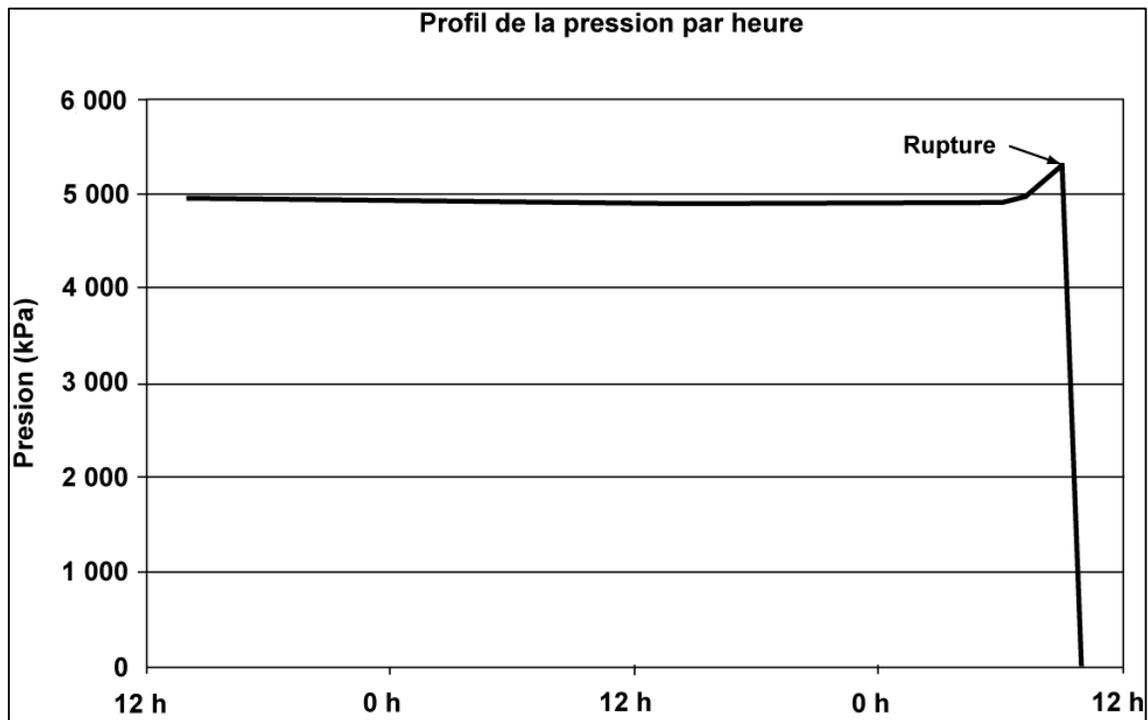
Figure 1. Canalisation 100-1, relevés horaires de la pression avant l'incident.

Avant l'accident, le gazoduc fonctionnait normalement et les conditions d'exploitation étaient ordinaires. On a calculé que la pression et la température dans le tronçon étaient de 5228 kPa (soit environ 750 livres par pouce carré) et de 12.5 °C. La pression manométrique maximale de service approuvée par l'Office national de l'Énergie (ONE) pour la canalisation 100-1 de TransCanada PipeLine Limited (TransCanada), entre les stations de compression 110 et 112, est de 6895 kPa.

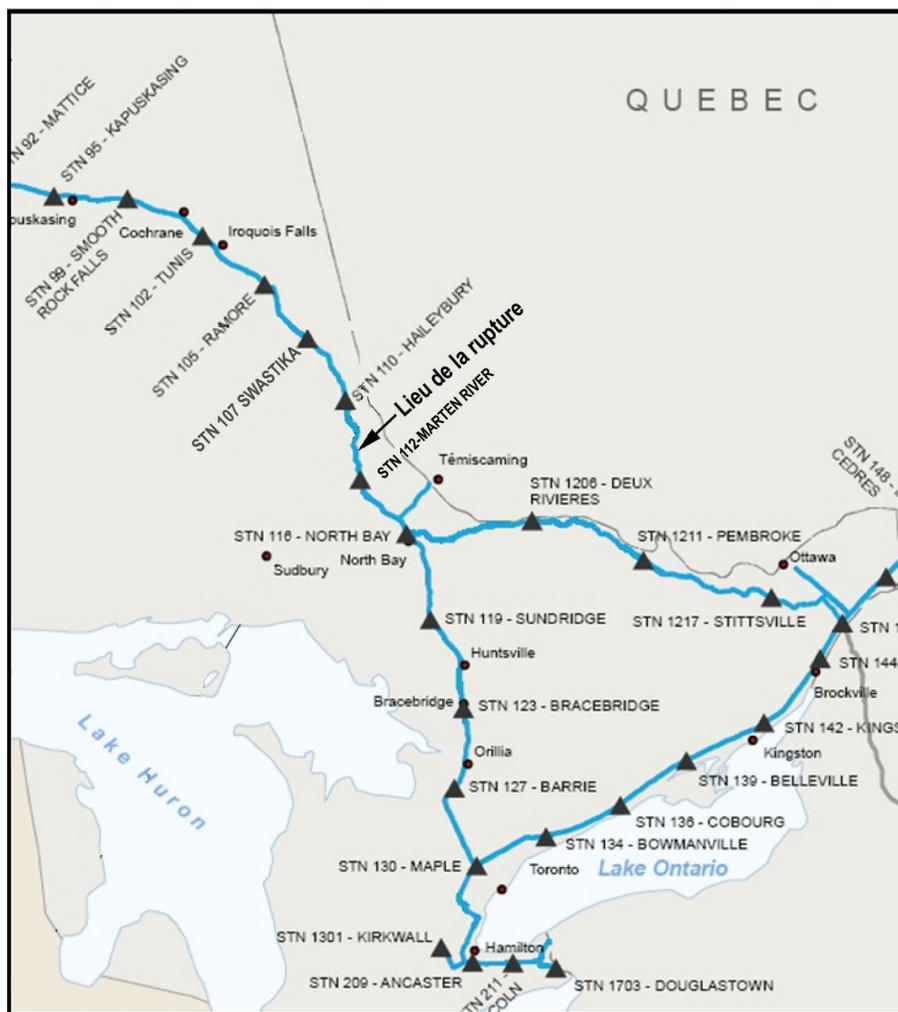
Figure 2. Lieu de la rupture d'un gazoduc à Marten River.

Peu de temps après, le téléphone d'urgence du centre de commande a sonné. Un agent de la police provinciale de l'Ontario rapportait qu'une rupture de gazoduc venait de se produire à environ 700 mètres en amont de la station de compression 112, située près de Marten River, en Ontario (figure 2).

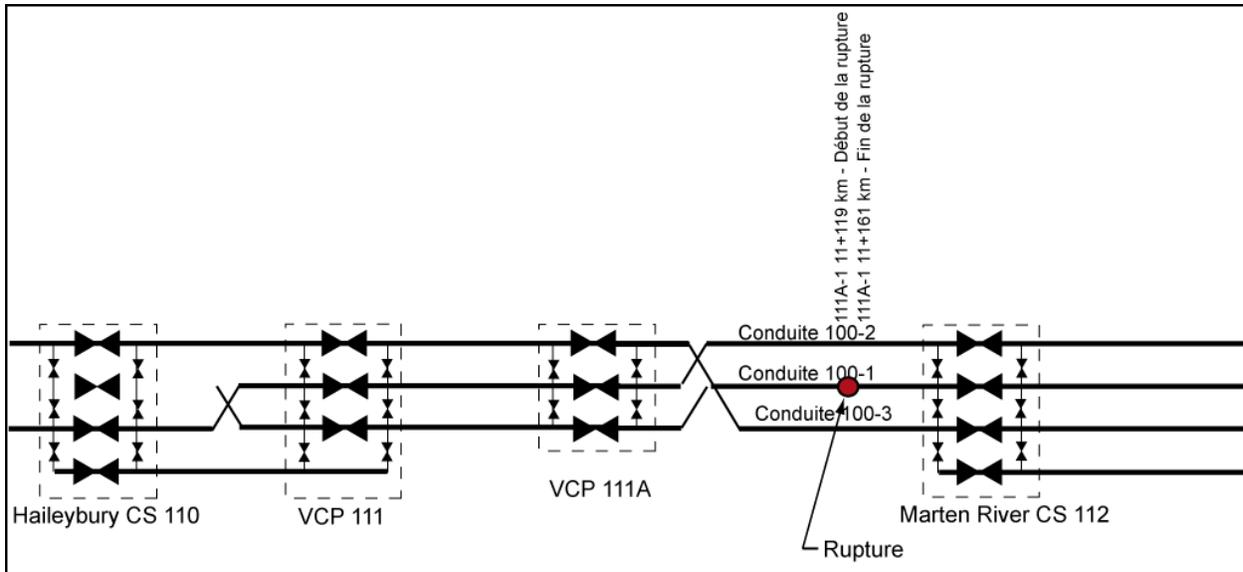
Figure 3. Schéma montrant l'emplacement de la rupture du gazoduc par rapport aux stations de compression et aux vannes.

L'opérateur exécute la manœuvre d'isolement à distance ISOLATE ALL pour la station 112 au moyen du système SCADA et, quelques instants plus tard, il fait de même pour la station 110. Les données de télémessure SCADA lui confirment que les VCP desservant les canalisations 100-1, 100-2 et 100-3 (figure 3) ont été isolées entre les stations 110 et 112. Les canalisations ont également été isolées les unes des autres puisque les vannes de raccordement ont été fermées (les vannes de raccordement permettent le transfert du gaz naturel entre des canalisations). Le centre de contrôle envoie à ce moment des employés régionaux afin d'isoler toutes les conduites dans le secteur de l'incident.

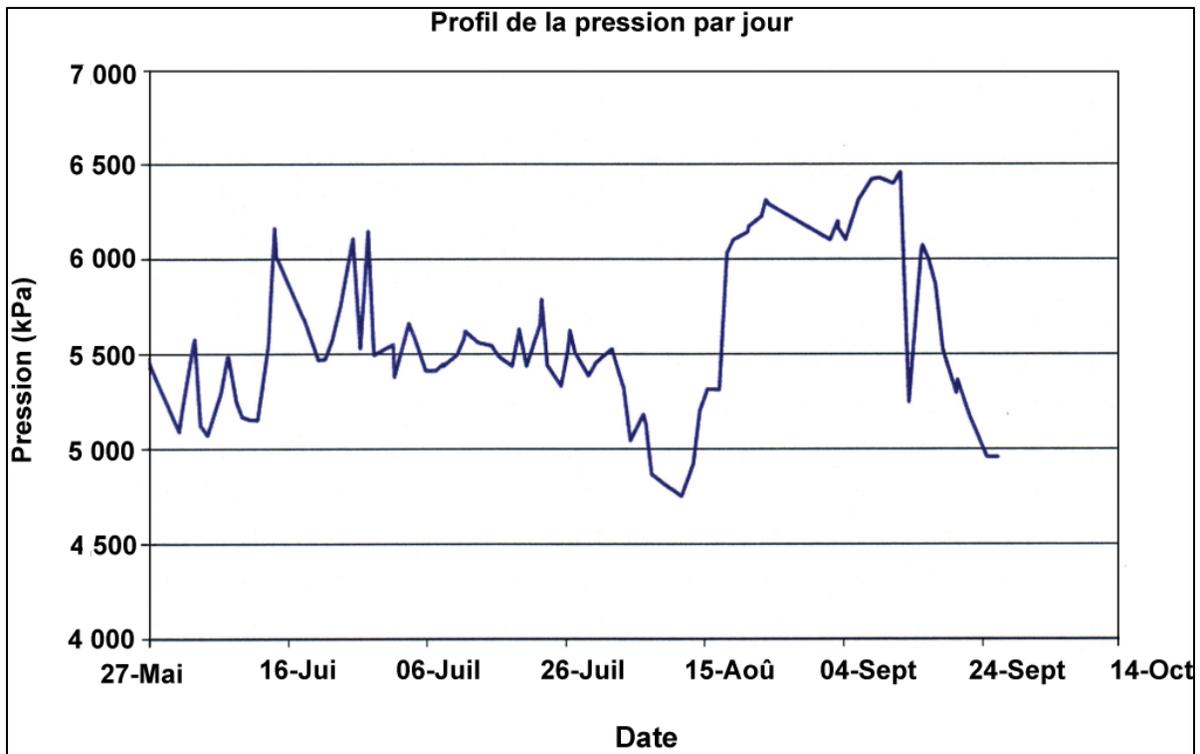
Figure 5. Canalisation 100-1, pressions de service quotidiennes dans les 5 mois précédant l'incident.

L'examen des registres chronologiques du SCADA sur les stations de compression 110 et 112 a révélé que dans les 5 mois précédant l'incident, aucune activité inhabituelle ne s'était produite dans ce tronçon du gazoduc (figure 5).
