RAPPORT D'ENQUÊTE FERROVIAIRE

R01M0024

DÉRAILLEMENT EN VOIE PRINCIPALE

DU TRAIN DE VOYAGEURS NUMÉRO 15

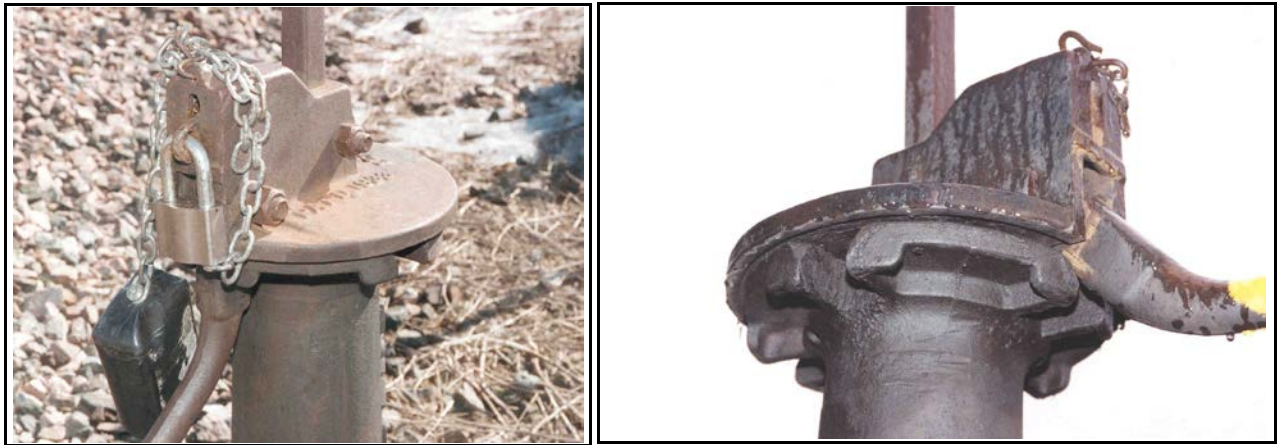
Le personnel d'entretien règle les pointes d'aiguille de façon qu'elles soient près de la contre-aiguille quand elles sont en position normale (fermée). Quand on fait tourner complètement le levier de manœ uvre d'aiguillage et qu'on l'abaisse pour l'insérer et le verrouiller dans son encoche de fixation (voir la figure 12), les pointes d'aiguille exercent une pression contre la contre-aiguille. Comme les pointes d'aiguille reposent sur des plaques d'acier lubrifiées, dès qu'on déverrouille le levier de manœ uvre d'aiguillage et qu'on l'extrait de l'encoche, la force ne s'exerce plus et la pointe d'aiguille s'éloigne généralement de la contre-aiguille, ce qui fait que l'aiguillage s'entrouvre. L'examen de l'appareil de manœ uvre d'aiguillage impliqué dans l'accident a démontré que le simple fait de relever à la verticale le levier de manœ uvre d'aiguillage dans son encoche jusqu'au niveau de la table (voir la figure 13) suffisait à faire ouvrir les pointes d'aiguille d'environ 3 de pouce.

Si un levier de manœ uvre d'aiguillage à commande manuelle est abaissé dans son encoche de retenue mais n'est pas verrouillé, les pointes d'aiguille pourraient fléchir et s'ouvrir avec le temps à la suite des vibrations et des forces dynamiques imposées à l'aiguillage par le passage des trains. À moins que les pointes ne soient
