**RAPPORT D'ENQUÊTE FERROVIAIRE**  
**R04V0173**

**DÉRAILLEMENT EN VOIE PRINCIPALE**

**CHEMIN DE FER CANADIEN PACIFIQUE**  
**TRAIN N<sup>o</sup> 823-957**

**POINT MILLIAIRE 41,30, DE LA SUBDIVISION YALE**  
**DU CANADIEN NATIONAL**  
**FLOODS (COLOMBIE-BRITANNIQUE)**  
**LE 24 OCTOBRE 2004**

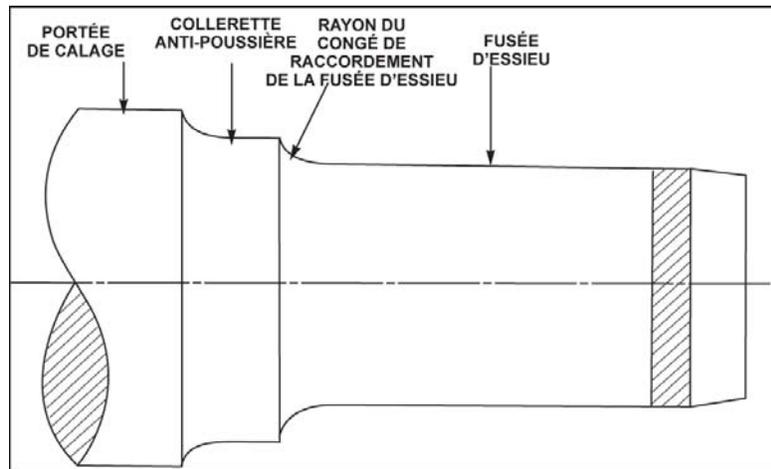
Figure 2. Fusée d'essieu d'un wagon de marchandises

Les roulements à rouleaux sont emmanchés à la presse sur les fusées d'essieu. Les roues sont emmanchées à la presse sur les portées de calage. La fusée et la portée de calage ont des diamètres transversaux différents. Deux changements de rayon consécutifs permettent de faire la transition entre le grand diamètre de la portée de calage et le diamètre plus petit de la fusée d'essieu. La collerette anti-poussière va de la portée de calage au sommet du rayon du congé de raccordement de la fusée d'essieu; le rayon du congé de raccordement de la fusée d'essieu va de la partie inférieure de la collerette anti-poussière jusqu'à la surface de la fusée. Les deux transitions sont censées avoir des contours lisses (voir la figure 2).

- L'irrégularité du profil montrait une transition légèrement angulaire entre le rayon du congé de raccordement et la surface de la fusée d'essieu. La racine de l'angle coïncidait avec celle du congé de raccordement de la fusée d'essieu. Le point d'origine de la fracture correspondait avec l'angle situé à la base de l'irrégularité du profil.
- Le matériau de l'essieu était conforme aux exigences de la spécification M-101 de l'AAR concernant l'acier de nuance F. Il n'y avait aucun matériau nuisible ni aucune anomalie de nature métallurgique dans l'acier de l'essieu. Sa microstructure était constituée d'un mélange de perlite et de ferrite à grain fin, ce qui concorde avec les spécifications relatives au matériau et à son traitement thermique.

L'analyse de la défaillance a permis de constater que la rupture par fatigue a pris son origine dans une irrégularité du profil de la circonférence, située à la racine du congé de raccordement de la fusée d'essieu. Cette irrégularité a été vraisemblablement introduite au cours de la remise à neuf de l'essieu, quoique l'essieu ait été conforme à la norme pertinente de l'AAR. Cette irrégularité du profil a causé une transition légèrement angulaire entre le congé de raccordement de la fusée d'essieu et la surface de la fusée, la racine de l'angle coïncidant avec celle du congé de raccordement de la fusée d'essieu. Compte tenu de ce profil, l'irrégularité de la surface a été le point d'origine de contraintes de service à la racine, a joué le rôle de zone de concentration des contraintes et a facilité l'amorce du processus de rupture par fatigue. Une fois amorcée, la rupture par fatigue a progressé pour affecter 60 p. 100 de la section transversale de la fusée d'essieu. La défaillance catastrophique finale est survenue dans des conditions de service normales, quand la charge est devenue trop lourde pour la résistance de la fusée d'essieu, dont la capacité de charge était réduite du fait de la diminution de sa section transversale.
