RAPPORT D'ENQUÊTE FERROVIAIRE
R05C0082

DÉRAILLEMENT EN VOIE PRINCIPALE

CHEMIN DE FER CANADIEN PACIFIQUE

POINT MILLIAIRE 69,2 DE LA SUBDIVISION RED DEER

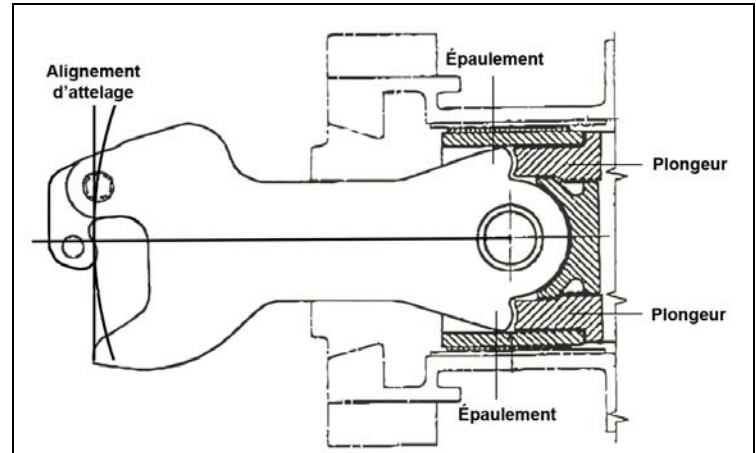
Figure 4. Attelage avec dispositif de centrage

Le dispositif de centrage limite le mouvement latéral de la barre d'attelage lorsque des forces générées longitudinales s'exercent en compression. Plus l'angle de la barre d'attelage est limité, plus les forces latérales qui s'exercent sur la voie au point d'interface roues/rail est réduit, d'où une réduction du risque de déraillement consécutif au renversement du rail. Les attelages sans dispositif de centrage permettent un débattement plus grand des attelages quand on manœuvre dans les courbes serrées des cours de triage et des embranchements industriels. Lorsque les attelages sont en compression, l'angle des barres d'attelage peut être limité à ± 17 degrés lorsque l'attelage est pourvu de dispositif de centrage, alors qu'il peut atteindre ± 34 degrés lorsque l'attelage est dépourvu de ce dispositif⁴. Le constructeur des locomotives recommande l'installation de butées de traverse danseuse⁵ lorsque des locomotives dépourvues de dispositif de centrage des attelages font partie de trains qui comptent aussi des locomotives capables de générer un effort considérable de freinage rhéostatique.
