RAPPORT D'ENQUÊTE FERROVIAIRE R08E0150

DÉRAILLEMENT EN VOIE PRINCIPALE

**CANADIEN NATIONAL
TRAIN DE MARCHANDISES N° A41651-16
POINT MILLIAIRE 106,20 DE LA SUBDIVISION EDSON
PEERS (ALBERTA)
LE 18 DÉCEMBRE 2008**

Rapport numéro R08E0150

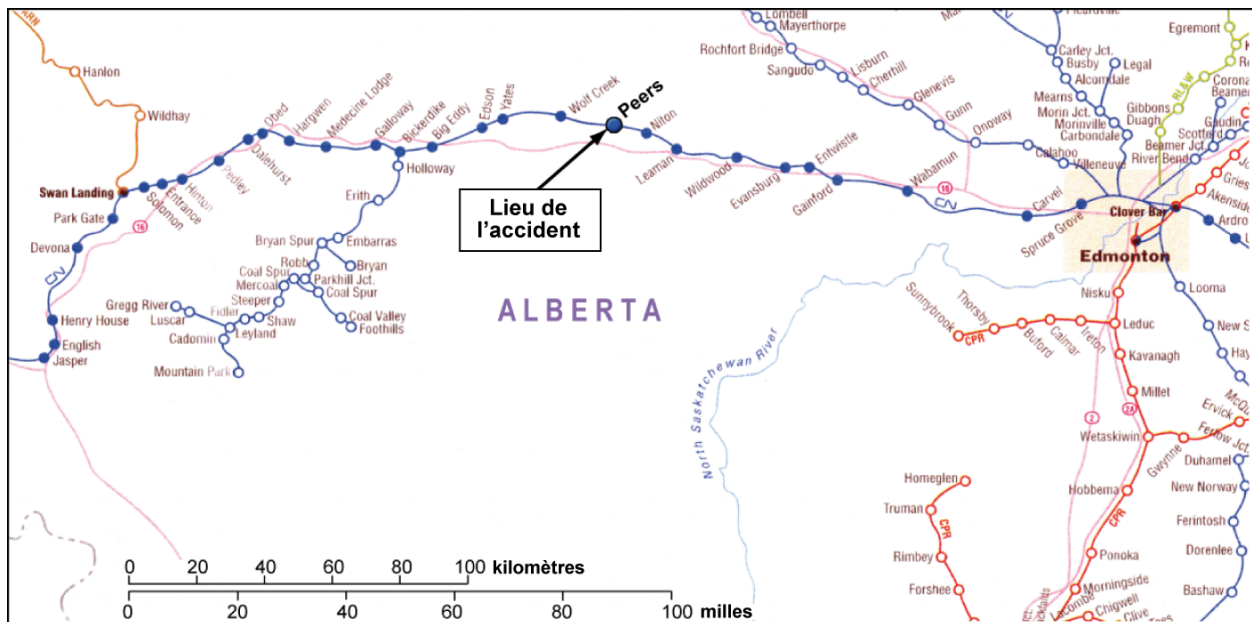
Figure 1. Lieu de l'accident, dans la subdivision Edson

- Entre 0652:12 et 0652:14, on réduit les gaz, la commande des gaz passant de la position 6 à la position 5 puis à la position 3. À 0652:15, alors que la commande des gaz est à la position 2 et que le train circule à 58 mi/h avec les freins desserrés, un freinage d'urgence provenant de la conduite générale⁴ se déclenche.
- La locomotive de tête s'immobilise 77 secondes plus tard (à 0653:32), un peu à l'est du passage à niveau du point milliaire 105,24. Il a parcouru environ 0,73 mille après le serrage d'urgence des freins.
