**RAPPORT D'ENQUÊTE FERROVIAIRE
R10V0038**

COLLISION EN VOIE PRINCIPALE

**ENTRE LES TRAINS 300-02 ET 671-037
EXPLOITÉS PAR LE CHEMIN DE FER CANADIEN PACIFIQUE
AU POINT MILLIAIRE 37 DE LA SUBDIVISION MOUNTAIN
KC JUNCTION (COLOMBIE-BRITANNIQUE)
LE 3 MARS 2010**

Rapport numéro R10V0038

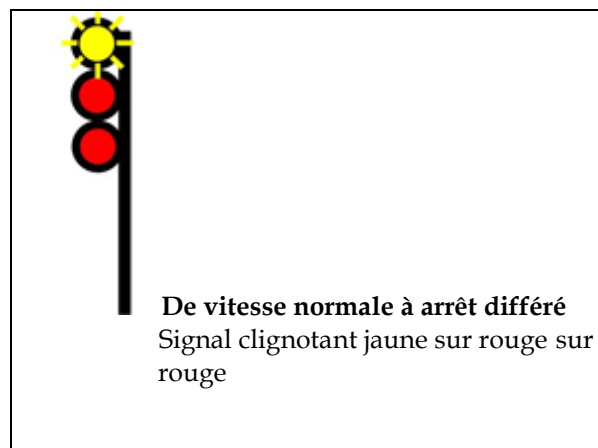
Figure 3. Aspects des signaux

La locomotive de tête du train 300 avait été équipée d'une LocoCAM⁴. Un examen de la vidéo provenant de cette caméra a confirmé la séquence suivante relative aux indications de signaux (voir la figure 3) :

La locomotive de tête du train 671 était elle aussi équipée d'une LocoCAM. L'examen de la vidéo provenant de cette caméra a confirmé les indications de signaux suivantes (voir la figure 3) :

- Une indication de « vitesse moyenne à vitesse moyenne » donnée par le signal 367N (c.-à-d. le signal contrôlé réglant les mouvements vers l'ouest au franchissement de l'emplacement contrôlé⁶ à KC Junction).
