**RAPPORT D'ENQUÊTE FERROVIAIRE
R12W0165**

DÉRAILLEMENT EN VOIE PRINCIPALE

**CHEMIN DE FER CANADIEN PACIFIQUE
TRAIN DE MARCHANDISES N° 113-26 DU CP
POINT MILLIAIRE 34,3, SUBDIVISION DE CARBERRY
POPLAR POINT (MANITOBA)
LE 29 JUILLET 2012**

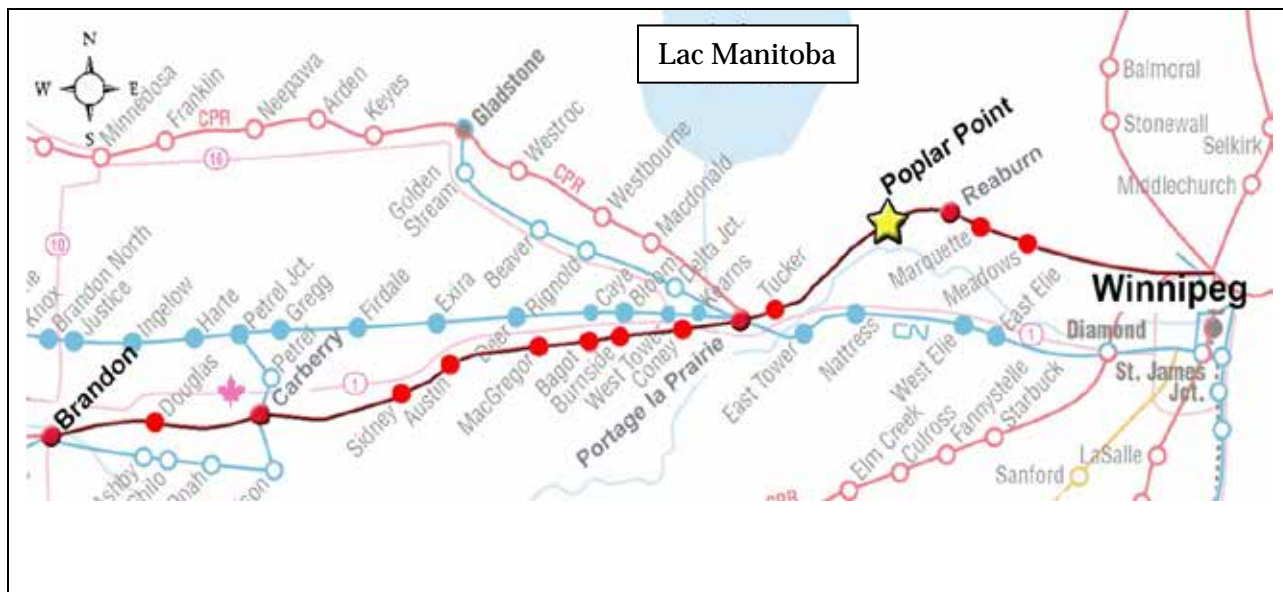
Figure 1. Lieu de l'accident (Source : Association des chemins de fer du Canada, *Atlas des chemins de fer canadiens*)

Vers 18 h 01, alors que le train 113 roulait à environ 27 mi/h dans des conditions météorologiques particulièrement mauvaises, l'équipe de train a reçu un appel radio du contrôleur de la circulation ferroviaire (CCF) du CP. Le contrôleur a informé l'équipe de la présence de vents violents dans la région et lui a conseillé de prendre les précautions requises. Presque au même moment, un freinage d'urgence provoqué par le train s'est déclenché et la tête du train 113 s'est arrêtée au point milliaire 35,0, à proximité de Poplar Point (Manitoba) (voir la figure 1).

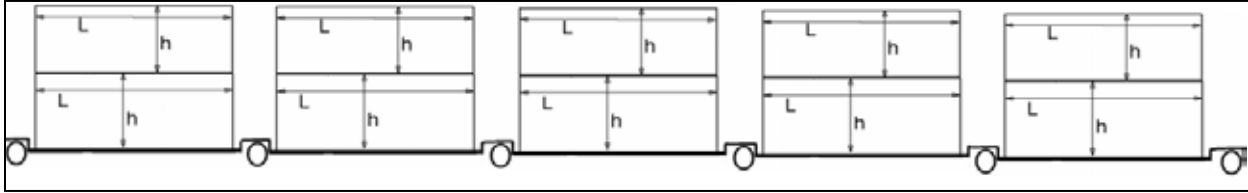
Figure 4. Représentation d'un groupe de 5 wagons à évidements centraux multiples transportant des conteneurs empilés (Remarque : Chaque roue représente un bogie de train de marchandises.)

Les wagons à évidements centraux multiples sont munis d'un bogie de train de marchandises à chaque extrémité du premier et du dernier wagon; les wagons intermédiaires utilisent un bogie

commun à chaque extrémité (voir la figure 4). Un groupe de 5 wagons à évidements centraux multiples comporte 6 bogies. Si les wagons à évidements centraux multiples sont pleins et transportent des conteneurs empilés de dimensions similaires, la distance entre les conteneurs sur les caisses de wagons adjacentes est d'environ 11 pieds.
