Bureau de la sécurité des transports
du Canada

**RAPPORT D'ENQUÊTE FERROVIAIRE
R13T0060**

**DÉRAILLEMENT EN VOIE PRINCIPALE
DU TRAIN DE MARCHANDISES 420-02
EXPLOITÉ PAR LE CHEMIN DE FER CANADIEN PACIFIQUE
AU POINT MILLIAIRE 9,41
DE LA SUBDIVISION DE HERON BAY
À WHITE RIVER (ONTARIO)
LE 3 AVRIL 2013**

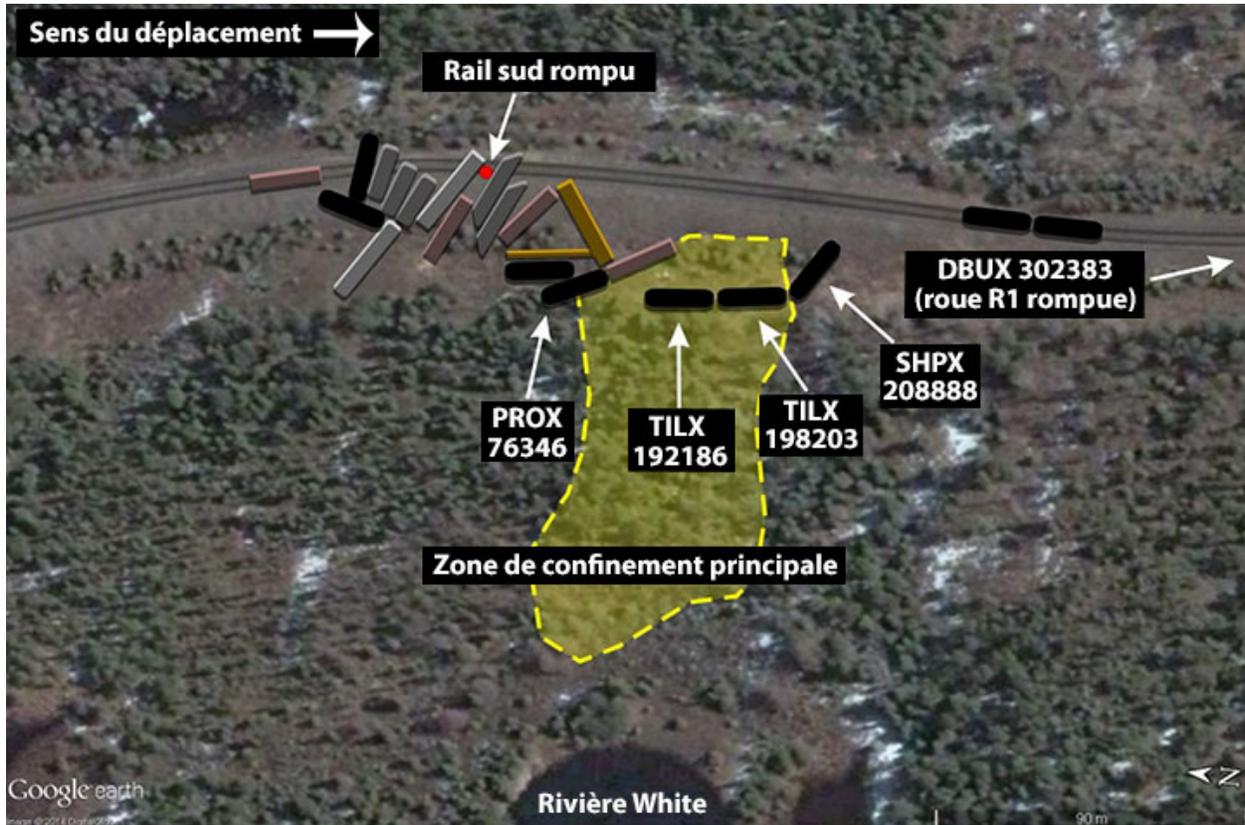
Figure 2. Schéma du lieu de déraillement

Le 35^e wagon n'avait pas déraillé, mais les 22 wagons suivants (36 à 57) avaient déraillé, principalement vers le côté le plus bas (sud) de la courbe. Certains wagons ont roulé en bas d'un remblai de 90 pieds et se sont immobilisés dans différentes positions (figure 2).
