RAPPORT D'ENQUÊTE FERROVIAIRE R15D0103

Wagons partis à la dérive et déraillement en voie non principale

Chemin de fer Canadien Pacifique

Point milliaire 2,24, embranchement d'Outremont

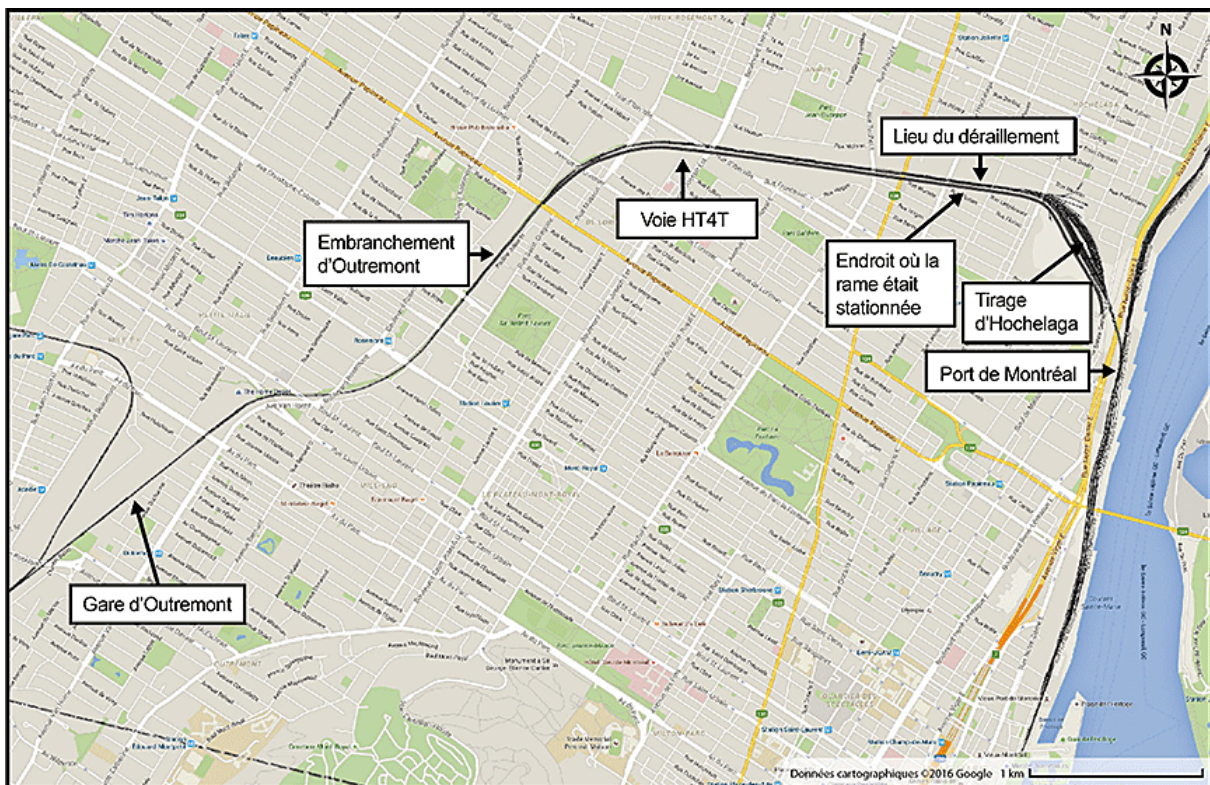
Figure 1. Plan de l'embranchement d'Outremont (Source : Google, avec annotations du BST)

L'accident a eu lieu sur la voie HT4T², immédiatement au nord du triage Hochelaga, dans une zone densément peuplée comportant des propriétés résidentielles, institutionnelles et commerciales (figure 1).
