RAPPORT D'ENQUÊTE FERROVIAIRE R15H0021

Déraillement en voie principale

Compagnie des chemins de fer nationaux du
Canada

Point milliaire 88,75, subdivision de Ruel
Gogama (Ontario)

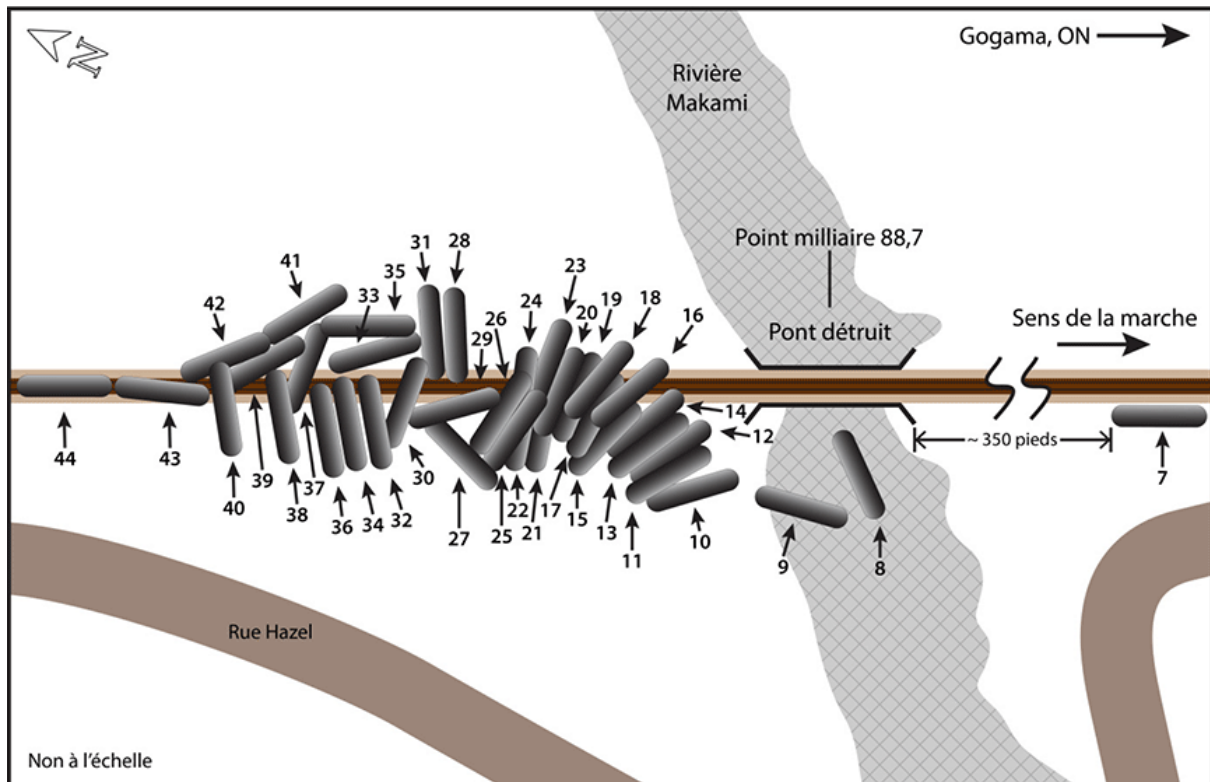
Figure 2. Plan du lieu

Les wagons 6 à 44 du train (39 wagons-citernes) ont déraillé (figure 2). Le 6^e wagon (VMSX 310431) a franchi le pont et la rivière et a déraillé debout du côté sud de la voie. Par la suite, on a remis ce wagon sur les rails et retiré celui-ci des lieux du déraillement. L'extrémité menée du 7^e wagon (VMSX 310442) a heurté le côté sud de la structure du pont et a dévalé le remblai du côté sud de la voie à environ 350 pieds à l'est du pont. Son robinet de vidange par le bas s'est rompu et a laissé fuir du produit. Le 8^e wagon (VMSX 311916) a violemment heurté le pont et s'est immobilisé dans la rivière du côté sud du pont avec des pièces

appartenant à 5 autres wagons. La plupart des wagons qui ont déraillé étaient mis en portefeuille sur l'approche ouest du pont et ont dévalé le remblai du côté sud de la voie. Les 2 derniers wagons qui ont déraillé, c'est-à-dire les 43^e et 44^e wagons (VMSX 310060 et VMSX 311681), se sont immobilisés debout près du point milliaire 88,75.

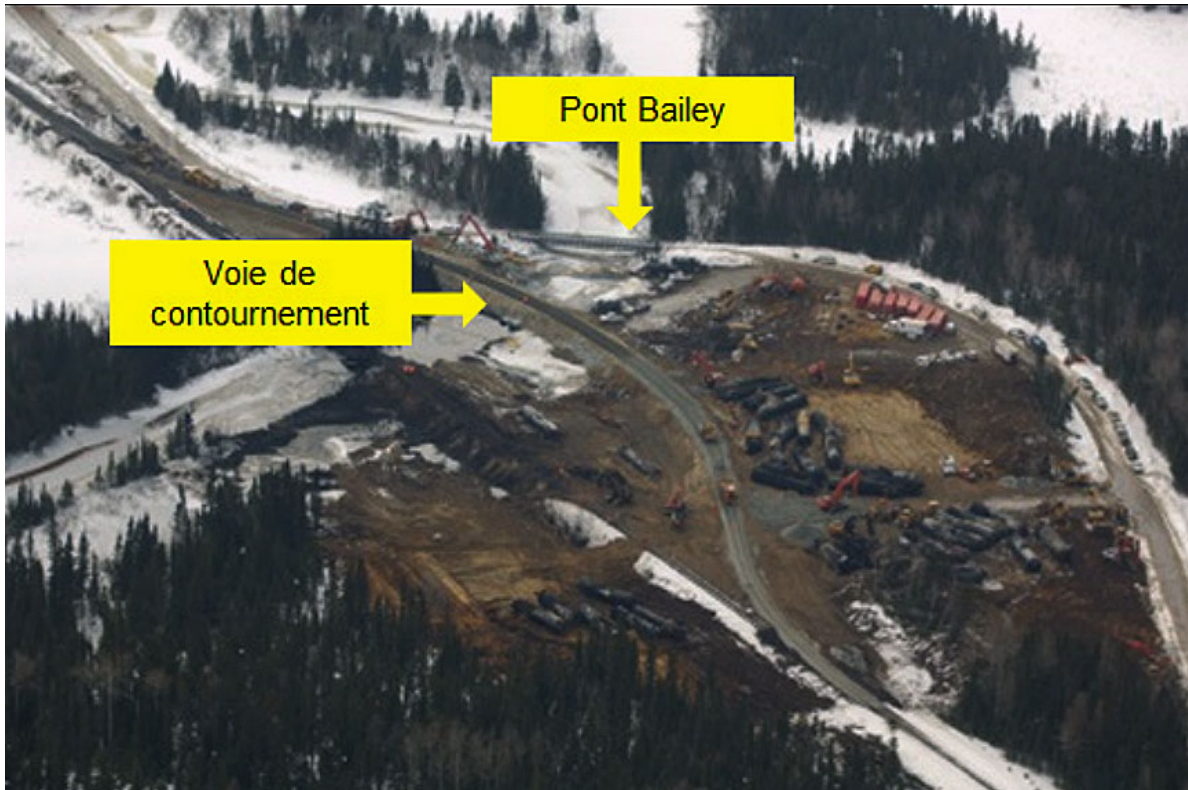
Figure 9. Voie de contournement au sud de la voie principale

Comme l'accident a causé une interruption prolongée du trafic ferroviaire et a eu des répercussions sur ses activités, le CN a construit une voie de contournement de 1482 pieds de longueur au sud du lieu de l'accident (figure 9).

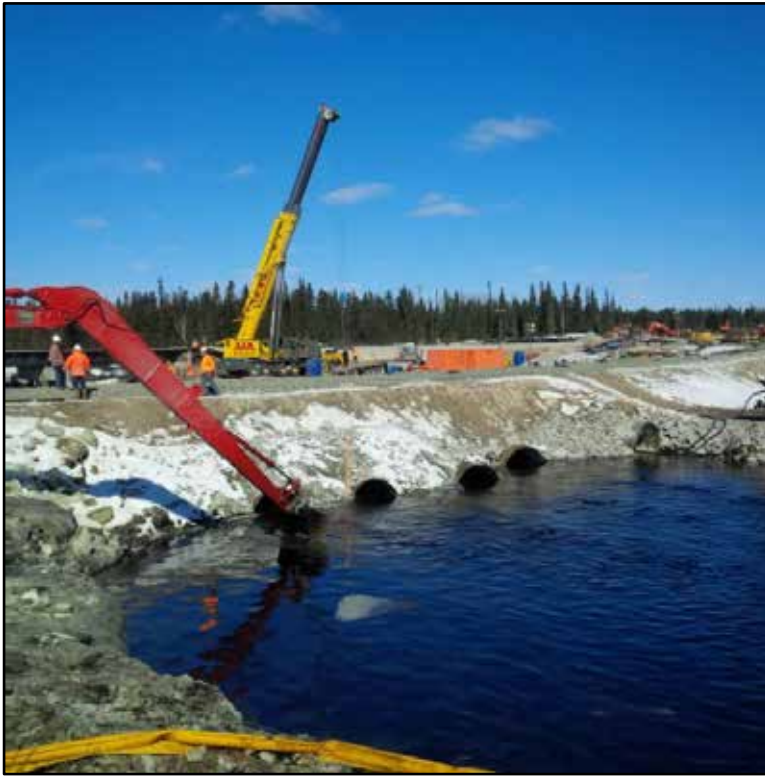
Figure 10. Voie de contournement enjambant la rivière Makami

La voie de contournement enjambait la rivière Makami sur 5 ponceaux (figure 10) et est demeurée en service du 10 au 18 mars. Pendant cette période, environ 130 trains y ont roulé.

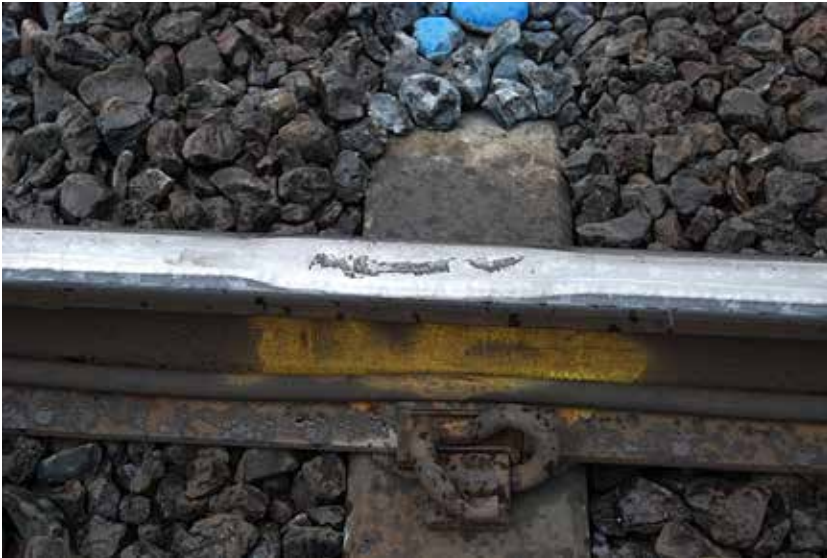
Figure 12. Exemple d'affaissement localisé de la surface de roulement

Les affaissements localisés de la surface de roulement se caractérisent par un fluage plastique du métal qui cause un aplatissement et une déformation du champignon du rail au-dessus du congé de raccord âme-champignon (figure 12). Un écrasement du champignon est similaire à un affaissement localisé de la surface de roulement, à l'exception du fait que la déformation du champignon du rail s'étend jusqu'en dessous du filet du champignon / de l'âme de rail. Les affaissements localisés de la surface de roulement et les écrasements du champignon sont généralement dus à une interaction mécanique provenant de charges de roue répétitives. Cette situation peut entraîner d'importantes contraintes de contact et causer ou accélérer le développement d'autres défauts de rail, dont les défauts de fissuration transversale (DFT) ou une fissuration verticale longitudinale du champignon (FVLC) qui peuvent entraîner une défaillance rapide et causer un déraillement.

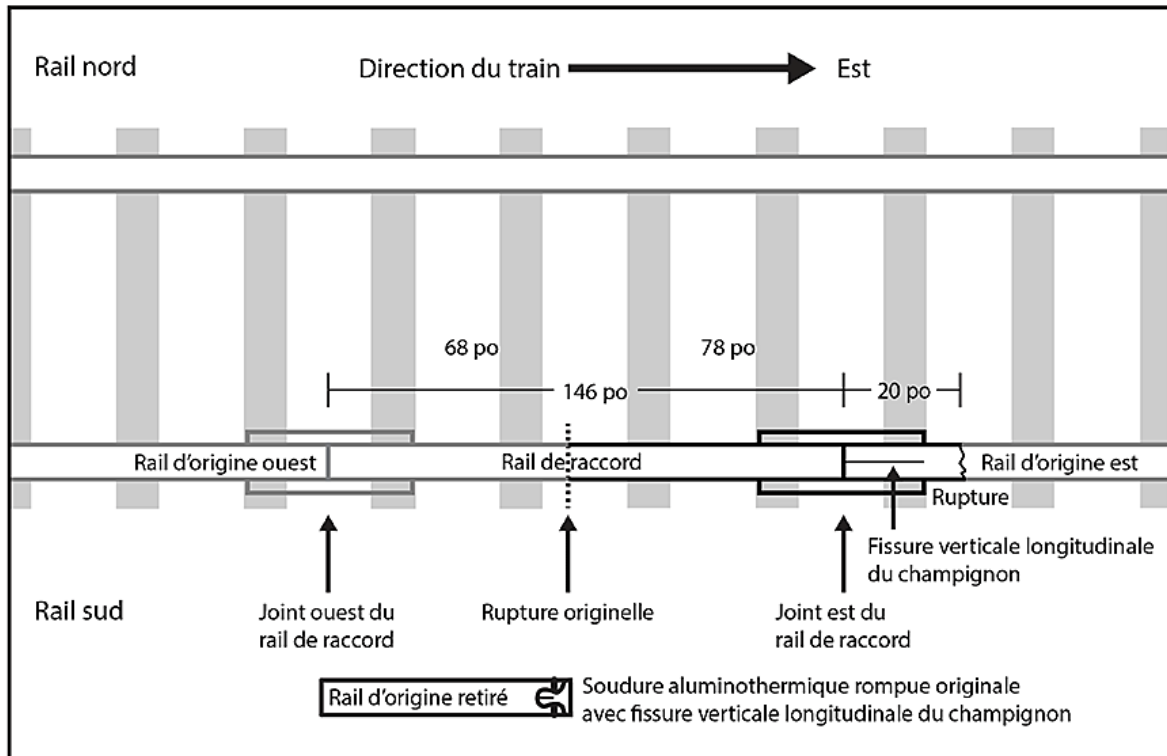
Figure 14. Schéma des sections de rail de la voie en cause dans l'événement à l'étude. Les sections récupérées ont des contours plus foncés. L'emplacement et l'espacement des traverses sont fournis à titre d'exemple seulement et ne sont pas à l'échelle.

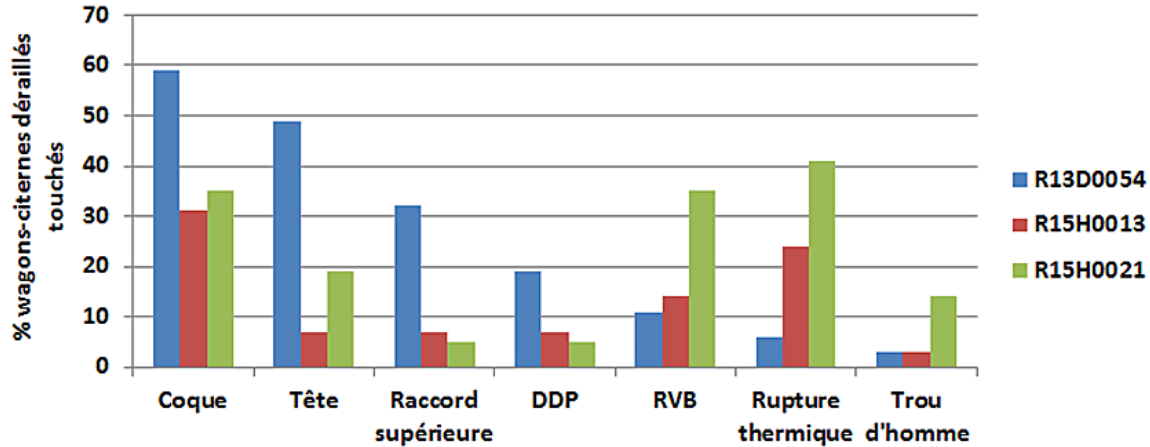
Figure 22. Résumé des différents types de brèches ayant laissé fuir du produit lors des événements R13D0054, R15H0013 et R15H0021

- Dans le cas des événements R15H0013 et R15H0021, lesquels ont mis en cause des wagons-citernes de catégorie 111 conformes à la norme CPC-1232, il y a eu un nombre semblable de brèches de coque (environ le tiers des wagons-citernes ayant déraillé). Il y a eu presque le double de brèches de coque (59 %) dans l'événement R13D0054, lequel a mis en cause des wagons-citernes de catégorie 111 d'ancienne génération.

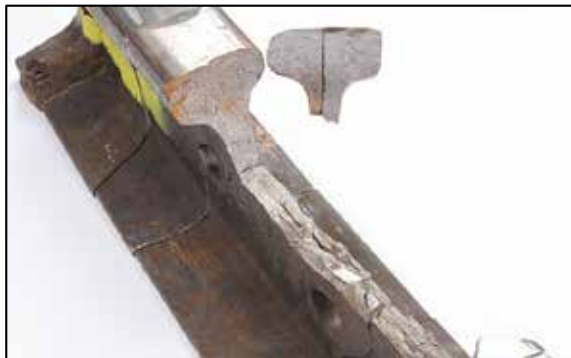
Figure A1. Fissuration verticale longitudinale du champignon constatée dans le champignon et l'âme du rail

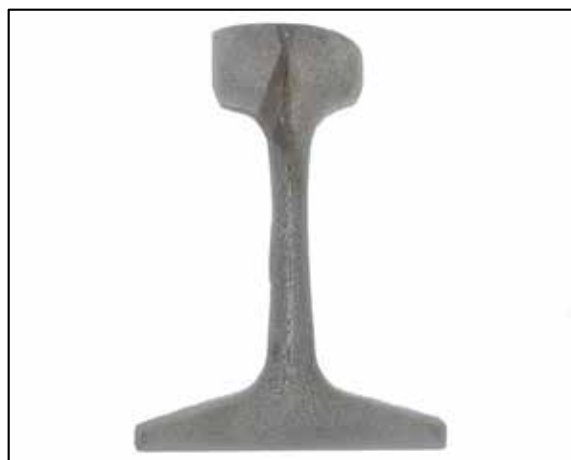
- L'attaque macrographique d'une coupe transversale du rail a permis de constater une fissuration de l'âme dépassant les limites définies. La fissuration de l'âme (ségrégation de l'axe longitudinal) est connue pour créer des défauts par FVLC

Figure A2. Attaque macrographique d'une coupe transversale du rail nord avec fissuration de l'âme et fissuration verticale longitudinale du champignon
