RAPPORT D'ENQUÊTE SUR LA SÉCURITÉ DU TRANSPORT FERROVIAIRE R17D0123

MORT D'UN EMPLOYÉ

Chemin de fer Canadien Pacifique
Manœuvre de triage FS23
Point milliaire 46,9, subdivision d'Adirondack
Triage St-Luc
Montréal (Québec)
8 novembre 2017

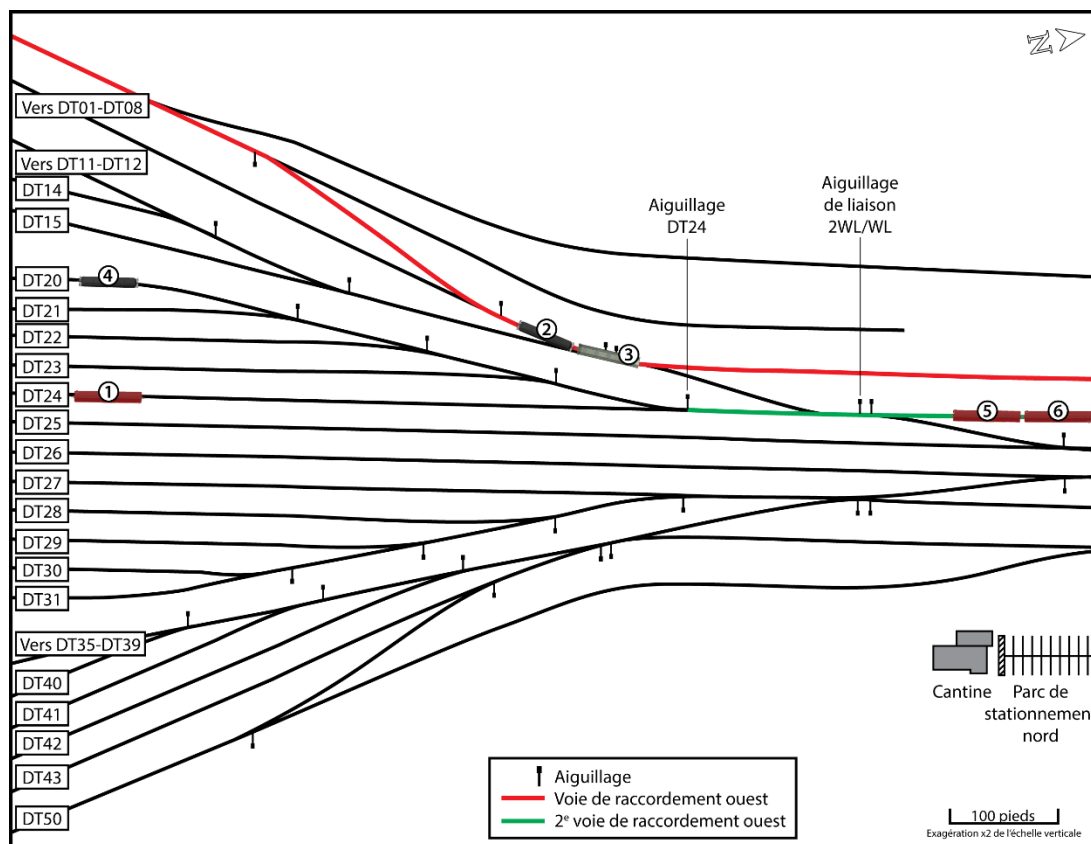
Figure 2. Position des wagons de la manœuvre de triage avant le dernier mouvement (Source : BST)

Pendant que le contremaître de triage poussait le 4^e wagon sur la voie DT20, l'aide de triage, qui se tenait près de l'aiguillage de liaison entre la 2^e voie de raccordement ouest (2nd West Loop ou 2WL) et la voie WL (liaison 2WL/WL), a quitté son poste sans en informer son équipe, s'est dirigé vers l'est et est entré dans la cantine³ se trouvant quelque 155 pieds plus loin (figure 2).

Peu de temps après, l'aide de triage a quitté la cantine pour retourner à l'aiguillage de liaison 2WL/WL. À ce moment, la manœuvre de triage avait achevé de placer et d'immobiliser le 4^e wagon (NOKL 570177) sur la voie DT20 et quittait cette voie en direction de la voie 2WL, vers le nord.

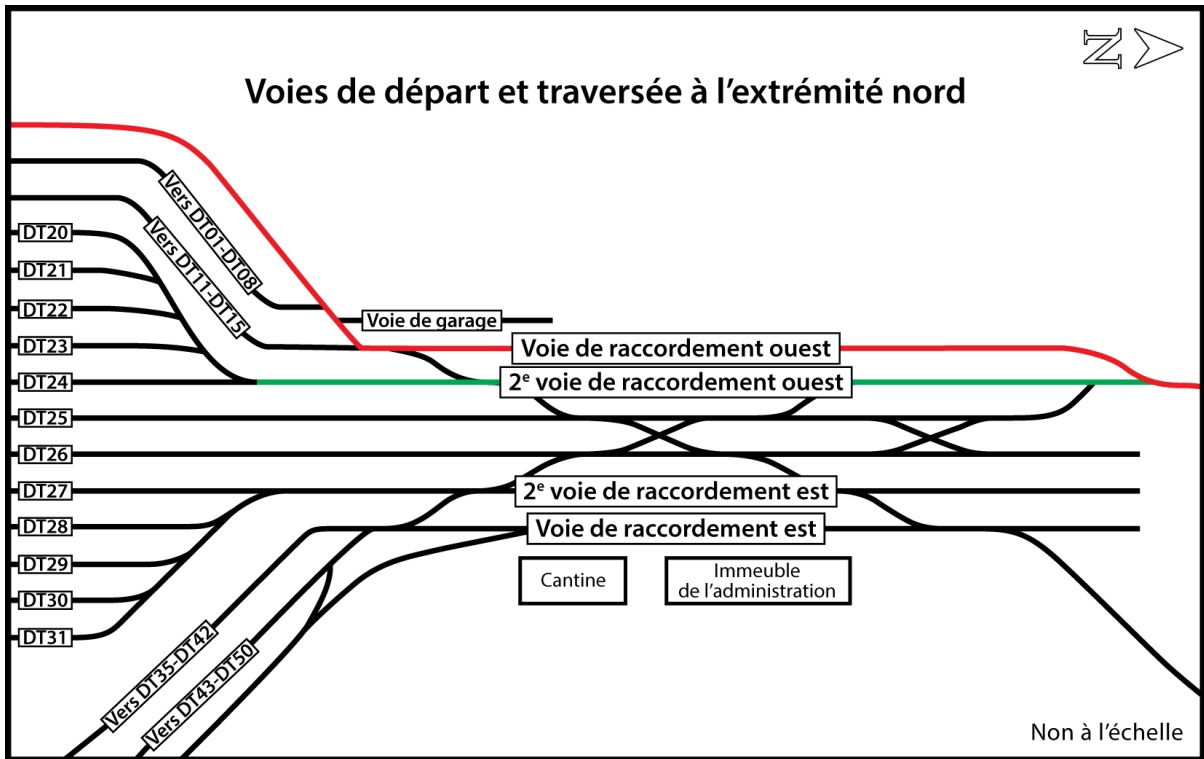
Figure 4. Traversée du triage St-Luc (Source : BST)

L'accident s'est produit dans un secteur du triage qui s'appelle la « traversée ». La traversée mesure environ 1000 pieds de longueur et comprend 6 voies parallèles et de multiples liaisons, dont 2 se croisent. La traversée joint l'extrémité nord du faisceau de départ et le secteur nord du triage St-Luc. La plupart des opérations d'aiguillage au triage St-Luc se font à cet endroit. Le faisceau de départ consiste en quelque 40 voies de différentes longueurs qui servent aux opérations d'aiguillage et au garage de wagons (figure 4).

Les voies DT01 à DT24 se trouvent du côté ouest du triage et sont accessibles depuis la voie 2WL, tandis que les voies DT27 à DT50 se trouvent du côté est du triage et sont accessibles depuis la 2^e voie de raccordement est (2nd East Loop). Les voies DT25 et DT26 divisent le triage en côtés est et ouest et sont accessibles depuis les liaisons croisées. Les aiguillages à l'extrémité nord des voies de départ ainsi que ceux de la traversée sont à manœuvre manuelle.

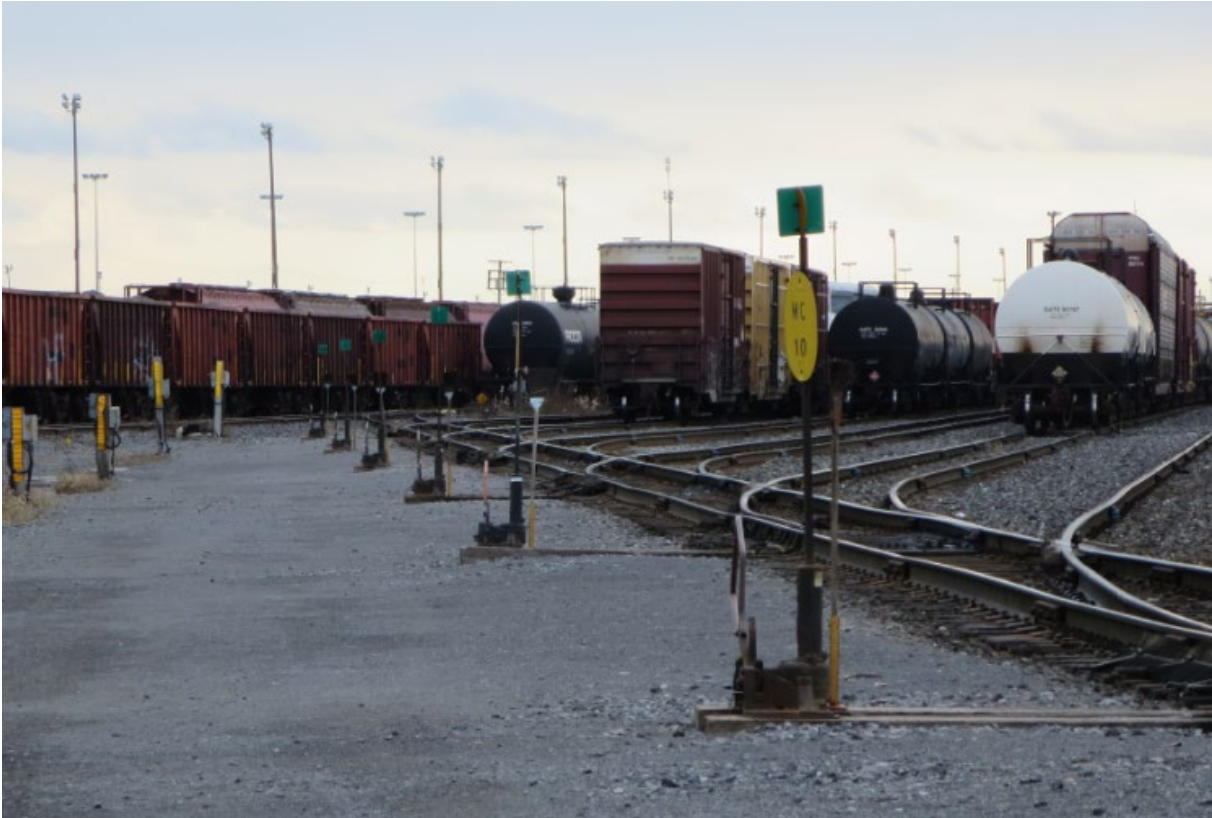
Figure 7. Aménagement typique d'une voie-mère de faisceau dans une gare de triage (Source : BST)

La plupart des gares de triage en palier sont conçues de manière à ce que les voies-mères de faisceau¹² (figure 7) réduisent au minimum la distance jusqu'aux points de dégagement et maximisent la capacité de la gare de triage.

Au triage St-Luc, la plupart des aiguillages à l'extrémité nord du faisceau de départ sont installés à l'extérieur de la voie-mère du faisceau. Toutefois, à l'extrémité nord du faisceau de départ, les voies-mères de faisceaux des voies DT20 à DT24, DT11 à DT15 et DT01 à DT08 sont très rapprochées et sont longées par la voie WL (figure 2). Cette étroite proximité des voies réduit le dégagement autour de certains aiguillages; les employés n'ont donc pas assez d'espace pour

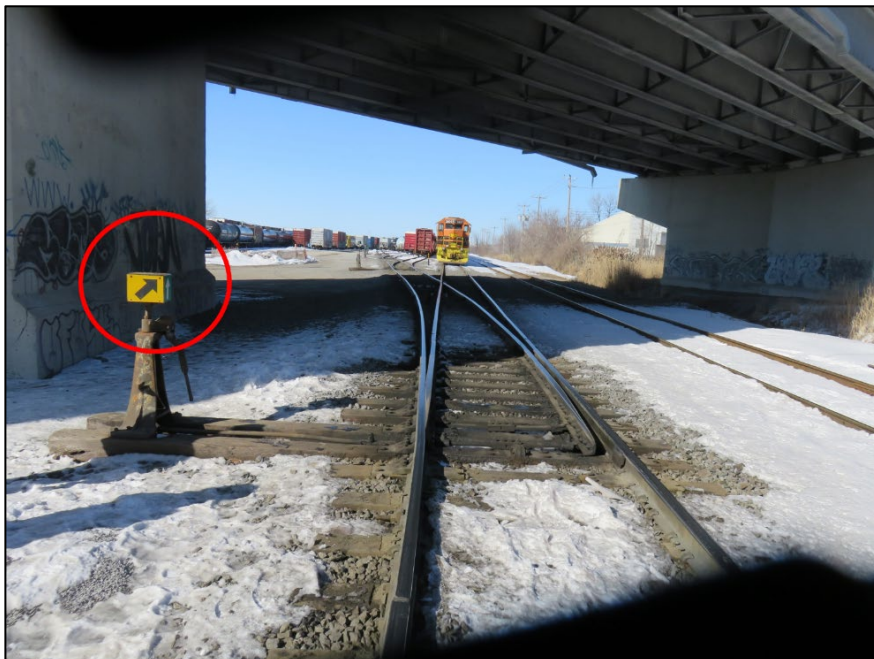
Figure 9. Indicateur de direction d'aiguillage (Source : BST)

L'indicateur de direction d'aiguillage remplace la cible d'aiguillage traditionnelle par un cube. Chaque côté du cube est de couleur différente et porte une flèche indiquant la direction de la manœuvre de triage en fonction de la position de l'aiguillage. Contrairement aux cibles d'aiguillage traditionnelles, l'indicateur de direction d'aiguillage donne des indices visuels additionnels précisant la voie vers laquelle l'aiguillage est orienté.

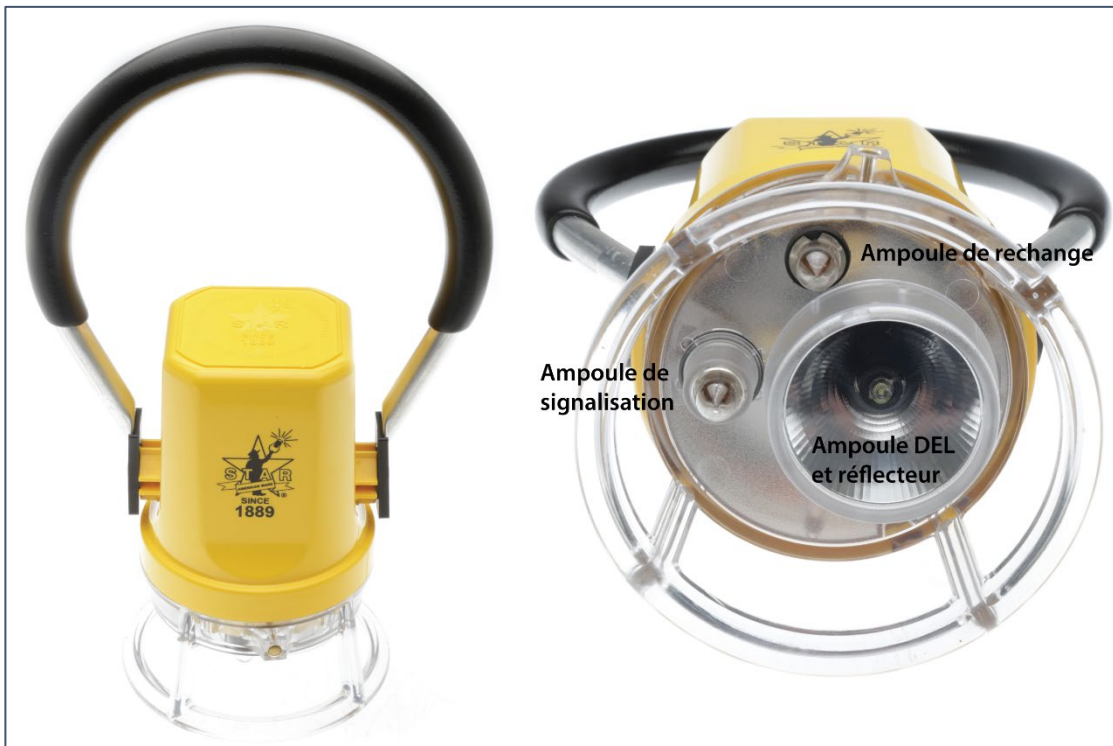
Figure 10. Lanterne portative (Source : BST)

Le CP distribue des lanternes portatives à tous ses employés de triage. La nuit de l'événement à l'étude, le contremaître et l'aide de triage avaient tous les deux une lanterne portative munie d'une ampoule incandescente de signalisation et d'une ampoule DEL logée dans un réflecteur (figure 10).
