RAPPORT D'ENQUÊTE SUR LA SÉCURITÉ DU TRANSPORT FERROVIAIRE R17W0267

MORT ACCIDENTELLE D'UNE EMPLOYÉE

Compagnie des chemins de fer nationaux du Canada
Système de télécommande de locomotive
Train facultatif de manœuvre Y1XS-01
Melville (Saskatchewan)
22 décembre 2017

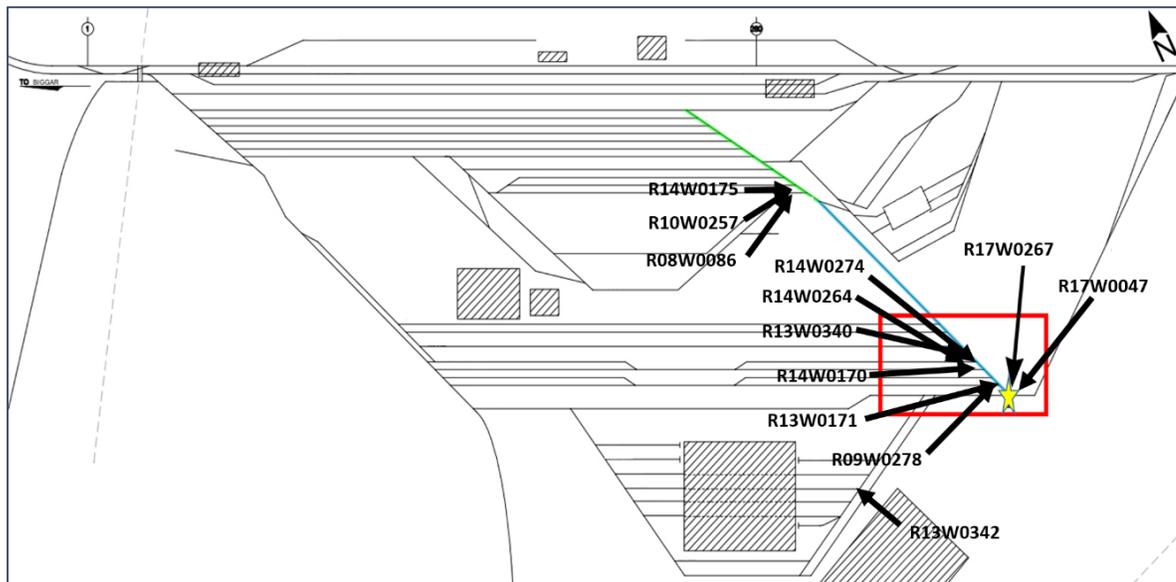
Figure 14. Carte de la gare de triage Melville montrant où se sont produits les mouvements non contrôlés antérieurs (Source : Compagnie des chemins de fer nationaux du Canada, avec annotations du BST)

Une recherche dans la base de données sur les événements ferroviaires (RODS) du BST a relevé 11 mouvements non contrôlés à la gare de triage Melville, de 2008 à 2017 (annexe A). Parmi les 12 mouvements non contrôlés, incluant celui à l'étude, 8 se sont produits sur la voie d'accès MR, entre les aiguillages MR13 et MR19 (figure 14).

Parmi les 11 événements antérieurs, le plus récent s'est produit le 26 février 2017 au même endroit que celui à l'étude. À cette occasion, on manœuvrait des wagons entre la voie MR19 et la voie d'accès MR.

Le CN a fait savoir que la plupart des incidents antérieurs de mouvement non contrôlé dans ce secteur de la gare de triage découlaient d'une immobilisation insuffisante et d'erreurs de la part des opérateurs. Les mesures correctives ont porté sur la formation de l'employé, la clarification des instructions à l'employé, une surveillance accrue de l'employé et des mesures disciplinaires (dans certains cas).

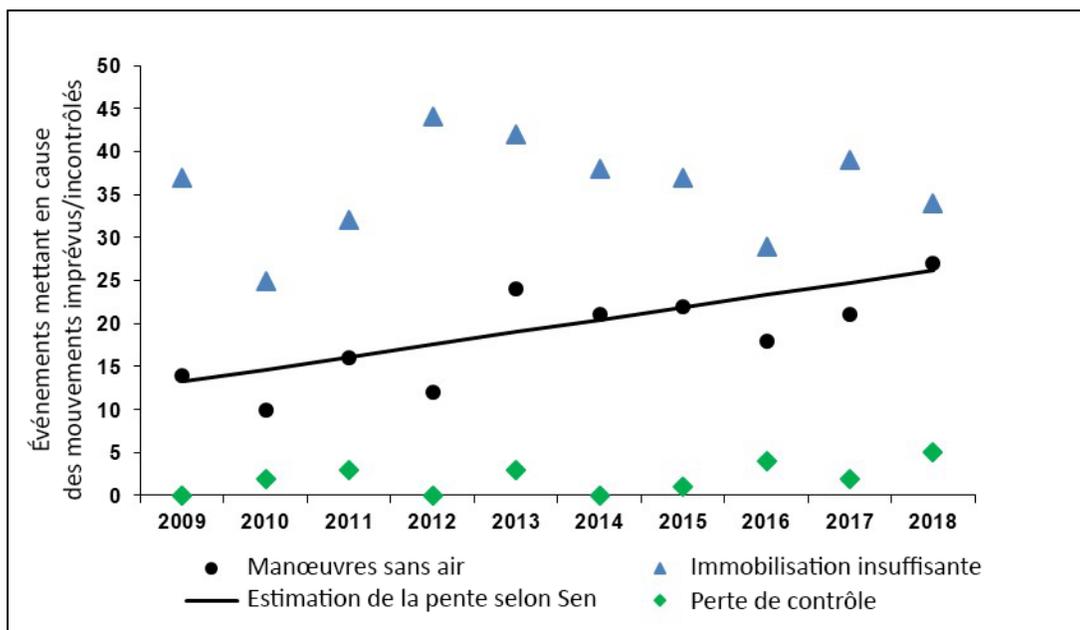
Figure 18. Événements de mouvements imprévus ou non contrôlés, par catégorie de cause

On a ensuite calculé le coefficient de corrélation τ_b de Kendall pour les 3 catégories (voir le tableau 2), par année, de 2009 à 2018. Des 3 catégories, seules les manœuvres sans freins à air ont affiché une augmentation importante durant cette période. On a noté une forte corrélation positive indiquant une tendance à la hausse du nombre d'événements de mouvement imprévu ou non contrôlé qui sont survenus dans des manœuvres sans freins à air. D'après l'estimation de la pente selon la méthode de Sen, l'augmentation moyenne était de 1,44 événement par année (figure 18). Ces estimations indiquent que 86 % de l'augmentation annuelle sur 10 ans du nombre global d'événements de mouvements imprévus ou non contrôlés est attribuable à des manœuvres sans freins à air.

Parmi les 185 mouvements non contrôlés qui se sont produits dans des manœuvres sans freins à air :

- 70 (37,8 %) sont survenus lorsque des wagons ont redescendu la pente;
- 134 (72,4 %) ont entraîné une collision;
- 56 (30,3 %) mettaient en cause des marchandises dangereuses.

le ministère des Transports collabore avec le secteur ferroviaire et les représentants des travailleurs pour cerner les causes sous-jacentes des mouvements non contrôlés qui se produisent pendant les manœuvres sans frein à air, et pour élaborer et mettre en œuvre des stratégies ou des exigences réglementaires afin de réduire leur fréquence.
