RAPPORT D'ENQUÊTE SUR LA SÉCURITÉ DU TRANSPORT FERROVIAIRE R18H0039

MOUVEMENT NON CONTRÔLÉ DE MATÉRIEL ROULANT

Chemin de fer Canadien Pacifique

Train de manœuvre T16-13

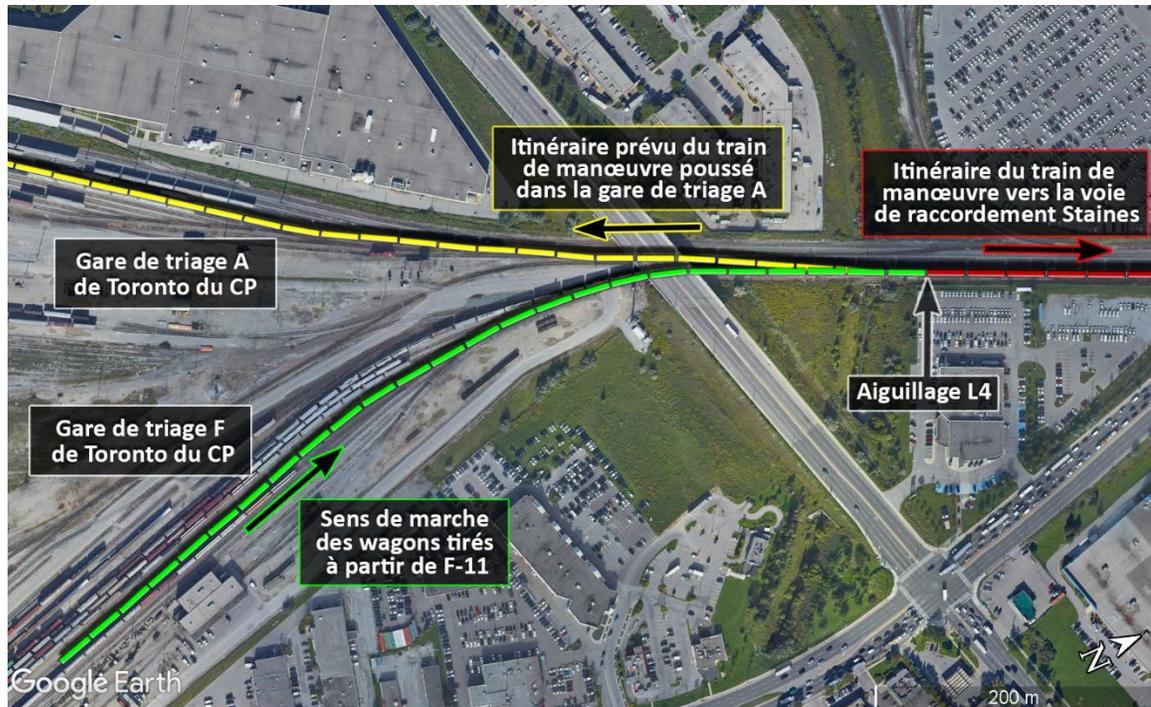
chemin jusqu'à ce que le dernier wagon ait dépassé l'aiguillage L4. Le train de manœuvre devait ensuite faire marche arrière dans la gare de triage A (figure S1).

Figure S1. Carte de l'extrémité est de la gare de triage de Toronto (Source : Google Earth, avec annotations du BST)

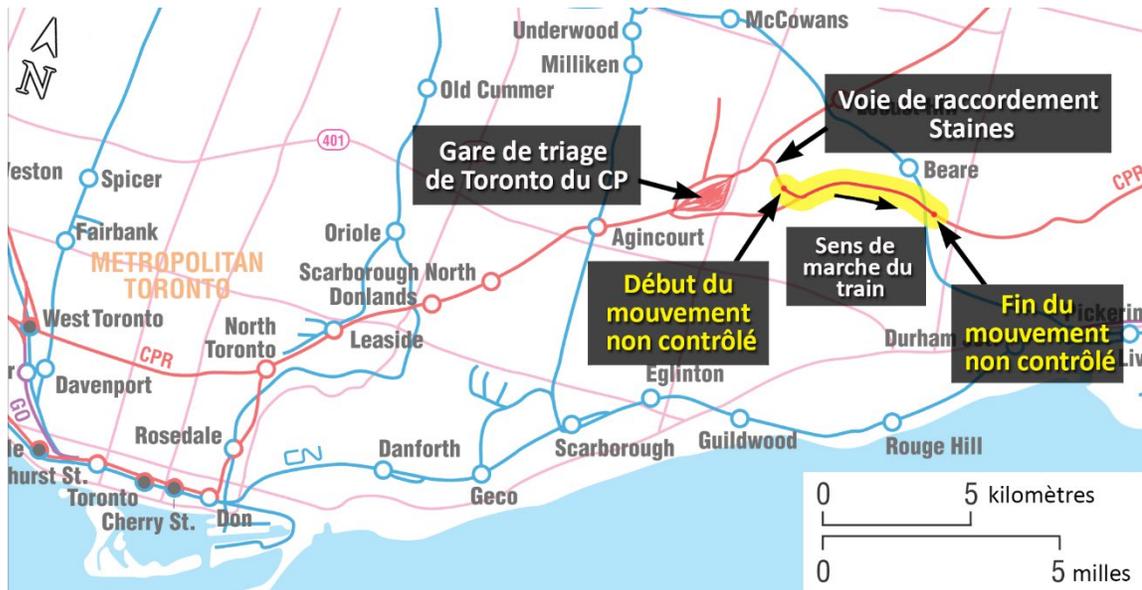
Figure 1. Carte du lieu de l'accident, indiquant les points de départ et de fin du mouvement non contrôlé (Source : Association des chemins de fer du Canada, Atlas du rail canadien, avec annotations du BST)

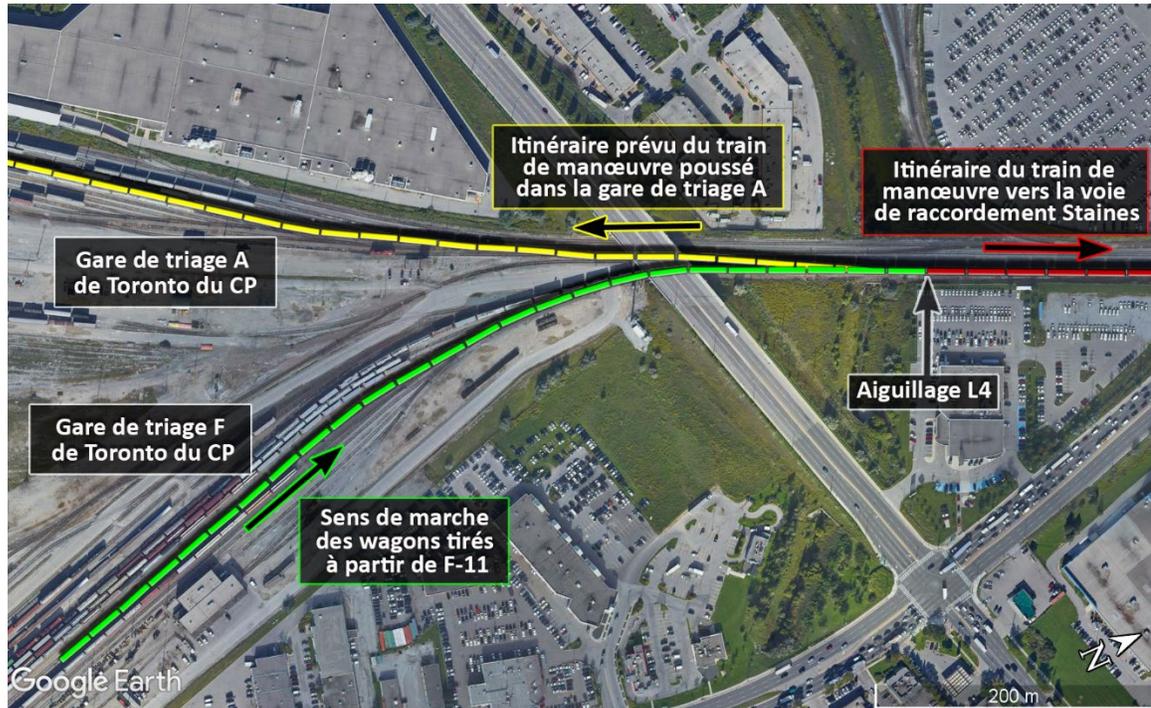
L'équipe planifiait mettre en marche arrière les locomotives sur la voie F-11 et raccorder les wagons à l'extrémité est de la voie. L'affectation allait ensuite tirer tous les 88 wagons sur la voie de raccordement Staines et s'immobiliser ensuite après avoir dégagé l'aiguillage L4 pour pousser les wagons dans la gare de triage A (figure 2).

Figure 2. Carte de l'extrémité est de la gare de triage de Toronto (Source : Google Earth, avec annotations du BST)

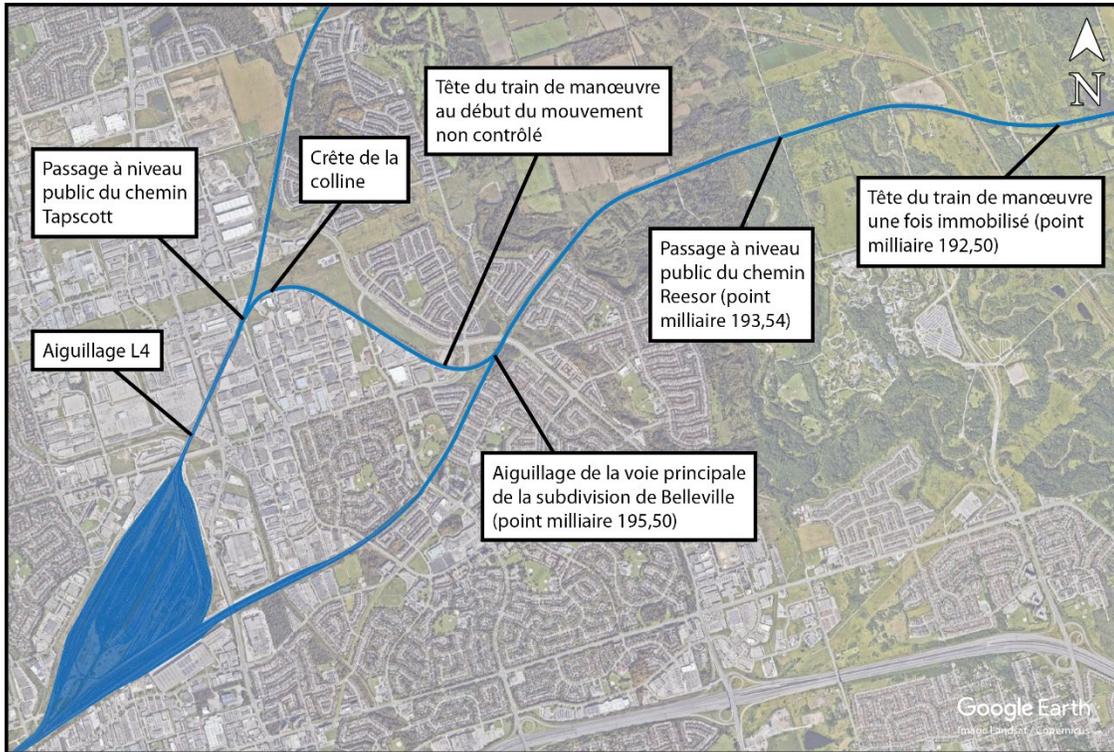
Vers 2 h 30, le train de manœuvre s'est immobilisé près du point milliaire 192,50 de la subdivision de Belleville après être parti à la dérive sur environ 3 milles sur la voie principale (figure 3).

Figure 3. Itinéraire du mouvement non contrôlé (Source : Google Earth, avec annotations du BST)

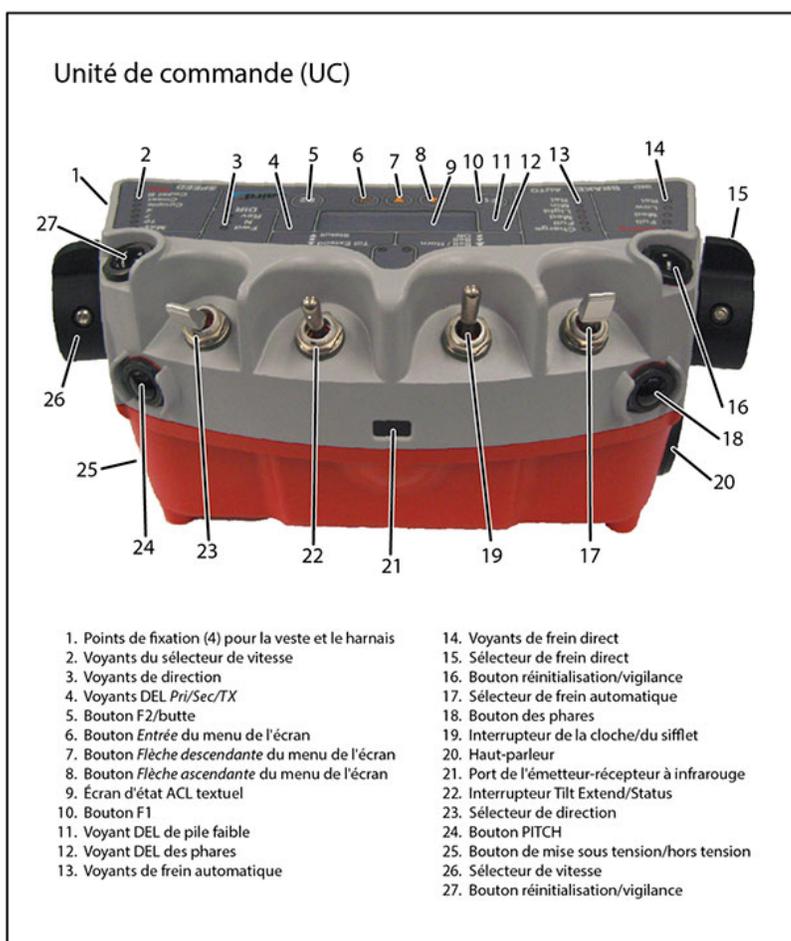
Le Beltpack est un appareil de télécommande qui s'attache au gilet de sécurité de l'opérateur et qui contrôle la locomotive télécommandée. Puisque les équipes de triage qui utilisent un STL sont composées de 2 membres, ceux-ci peuvent assurer, à tour de rôle, la commande des locomotives selon les besoins (échange du signal de commande). Un seul membre de l'équipe peut toutefois assurer la commande à la fois. Durant la formation sur le STL, on enseigne aux employés qu'il est préférable que l'employé qui protège la tête du mouvement soit aux commandes du Beltpack. Le Beltpack est muni d'un sélecteur de vitesse qui a des vitesses prédéterminées de 4 mi/h, 7 mi/h, 10 mi/h et la vitesse maximale (15 mi/h). L'UC est aussi munie d'une commande de marche avant ou arrière et d'une commande de freins qui comporte une fonction de freinage d'urgence. Le Beltpack n'indique pas la vitesse réelle de la locomotive.

Figure 6. Unité de commande de l'opérateur (UC) (Source : Chemin de fer Canadian Pacifique; étiquettes traduites par le BST)
