RAPPORT D'ENQUÊTE SUR ACCIDENT FERROVIAIRE

R98M0029

DÉRIVE DE WAGONS, COLLISION ET DÉRAILLEMENT
EN VOIE PRINCIPALE

CHEMIN DE FER DE LA MATAPÉDIA
TRAIN NUMÉRO A402-21-24 DU CANADIEN NATIONAL

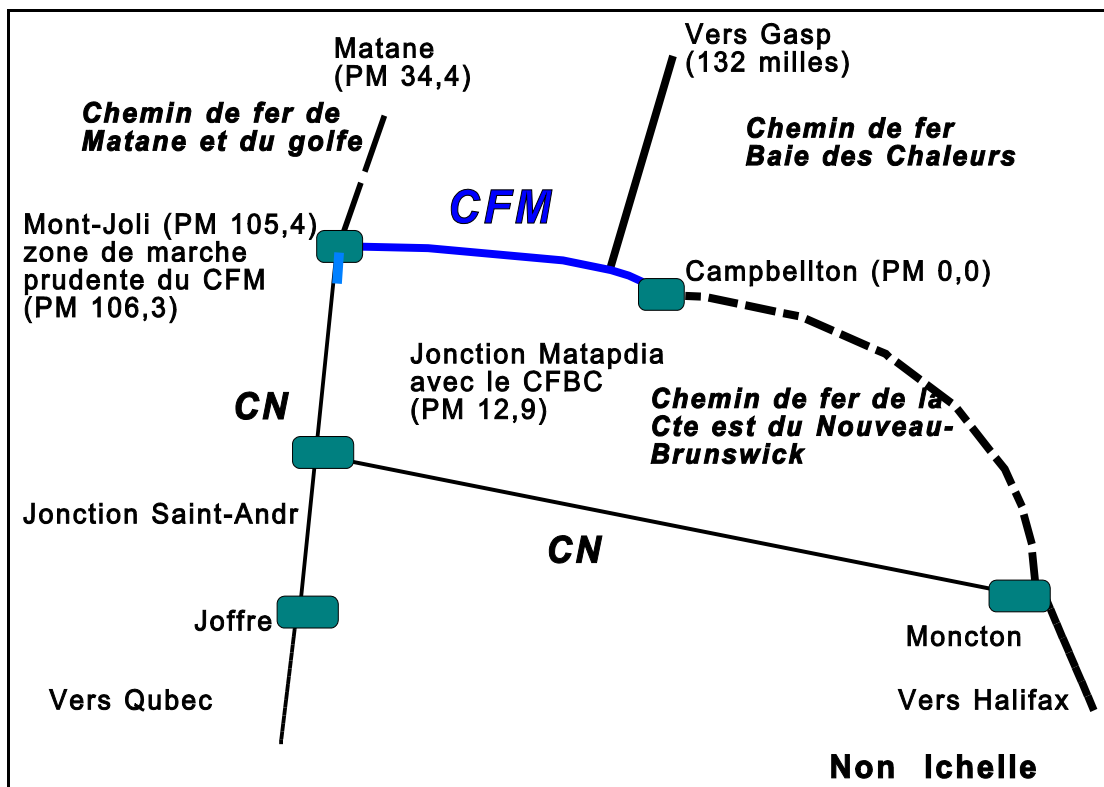
À Mont-Joli, la voie du CFM est reliée à la voie du Chemin de fer de Matane et du golfe, et à Matapédia, à la voie du CFBC, au point milliaire 12,9. La figure 3 montre l'étendue du réseau du CFM et les réseaux adjacents. On peut aussi consulter la carte géographique à l'annexe A.
