RAPPORT D'ENQUÊTE SUR UN ACCIDENT FERROVIAIRE
R99T0256

DÉRAILLEMENT

CANADIEN NATIONAL
TRAIN DE MARCHANDISES NUMÉRO M304-41-21
POINT MILLIAIRE 202,98, SUBDIVISION BALA
PRÈS DE BRITT (ONTARIO)
23 SEPTEMBRE 1999

Rapport numéro R99T0256

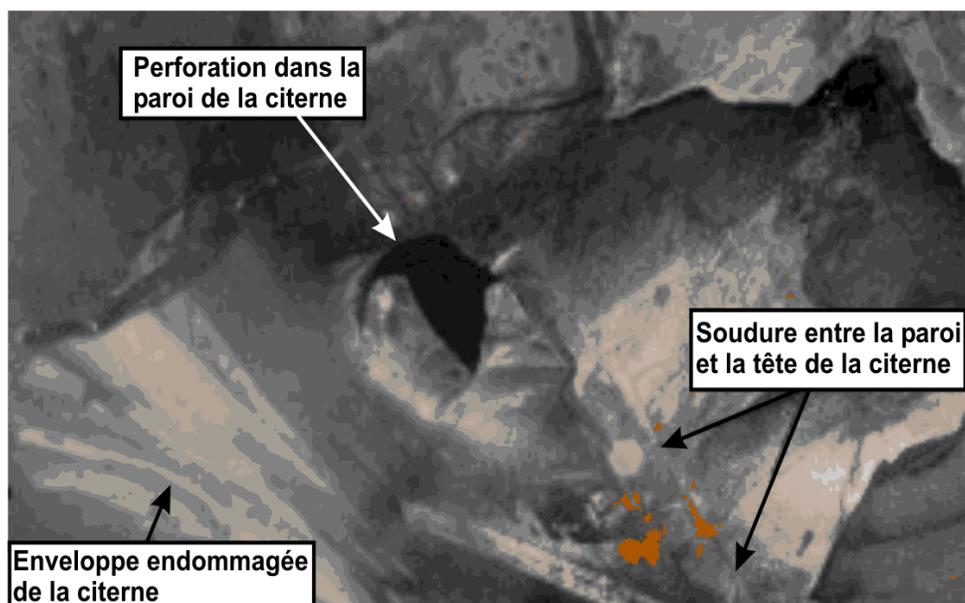
Deux des trois wagons-citernes d'ammoniac anhydre ont été remis sur les rails sans incident (PROX 37789 et PROX 89119). Le wagon PROX 89119 a été légèrement endommagé par le feu à un bout, mais il n'a pas laissé fuir le produit dont il était chargé. La paroi de la citerne du wagon PROX 81179 a été perforée. La perforation mesurait environ 15 cm sur 10 cm (6 pouces sur 4 pouces) (voir la figure 7). On a relevé des marques correspondantes à l'angle d'un wagon couvert (CN 558474) qui était placé immédiatement devant. (La perforation dans le wagon d'ammoniac montrait une correspondance directe avec le châssis du wagon couvert.) Le bouclier protecteur a été écrasé et déplacé longitudinalement, si bien que l'angle du châssis du wagon couvert a heurté l'angle de la citerne.
