RAPPORT D'ENQUÊTE MARITIME M16P0378

Échouement et naufrage subséquent

Remorqueur-chaland articulé

Remorqueur *Nathan E. Stewart* et chaland-citerne
DBL 55

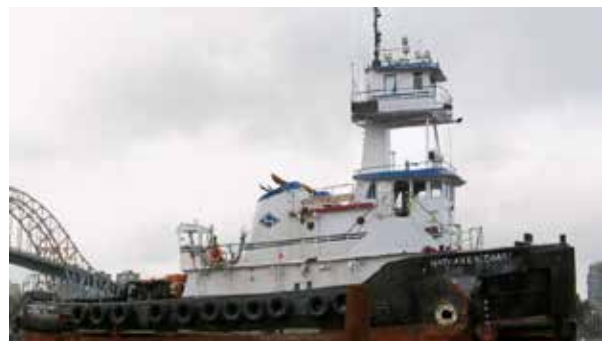
Figure 1. Le *Nathan E Stewart*

Le *Nathan E. Stewart* était un remorqueur de port et de haute mer conventionnel en acier (figure 1). Il était doté d'une timonerie supérieure et inférieure pour la navigation. On pouvait accéder à la timonerie supérieure depuis la timonerie inférieure par un escalier intérieur. La timonerie supérieure était à aire ouverte et comportait des fenêtres offrant une vue dégagée dans presque toutes les directions. Une chaise occupait l'espace au centre. On assurait habituellement la navigation du remorqueur depuis la timonerie supérieure.

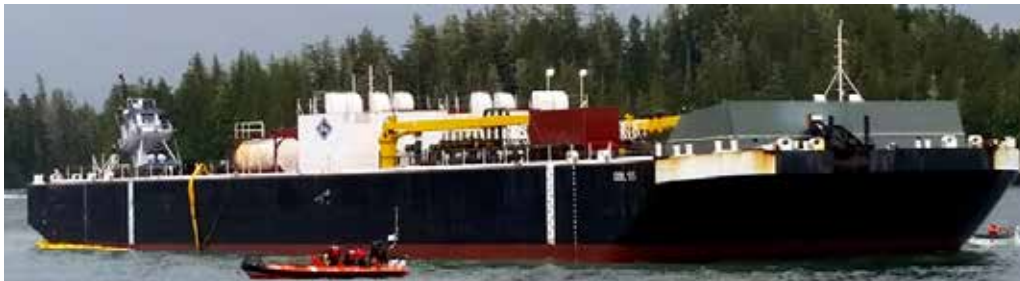
Figure 2. Chaland-citerne *DBL 55*

Le *DBL 55* est un chaland-citerne à double coque⁴ certifié pour le transport de 52 000 barils⁵. Il est doté de 14 réservoirs de stockage et a un déplacement maximal de 11 000 longues tonnes⁶. Il est aussi certifié pour le transport d'une pontée de 116 longues tonnes. Sur le pont du chaland se trouvent 2 caisses journalières de carburant diesel, 2 réservoirs de rétention, une barrière flottante de 300 m et des coussins absorbants. Ce chaland à étrave élancée est conçu pour une navigation aisée en haute mer, et sa poupe comprend une encoche en V de 9,7 m de profondeur pour accueillir la proue d'un pousseur (figure 2).

Lorsque le *Nathan E. Stewart* pousse un chaland, la proue du navire est fixée dans l'encoche en V de la poupe du chaland à l'aide de vérins de couplage pneumatiques. Ces vérins forment une charnière entre le remorqueur et le chaland, ce qui permet une certaine amplitude de mouvement pendant la traversée. Lorsqu'un remorqueur et un chaland sont ainsi connectés, on parle d'un remorqueur-chaland articulé (RCA).

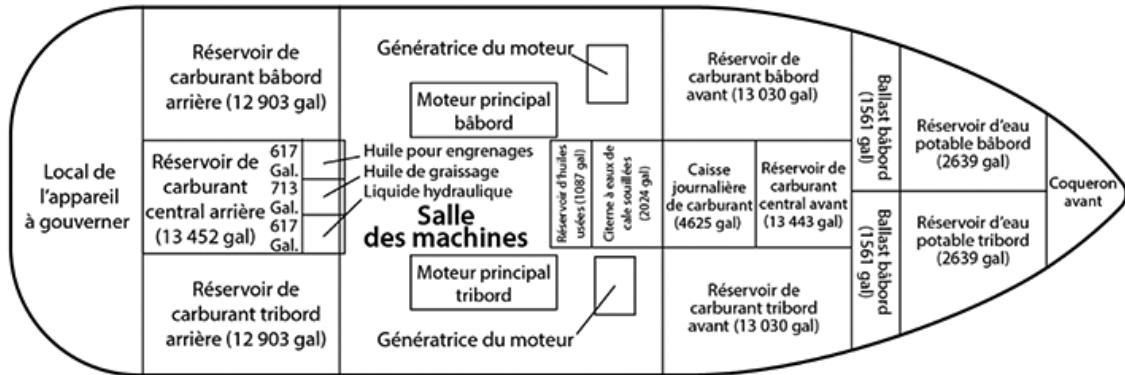
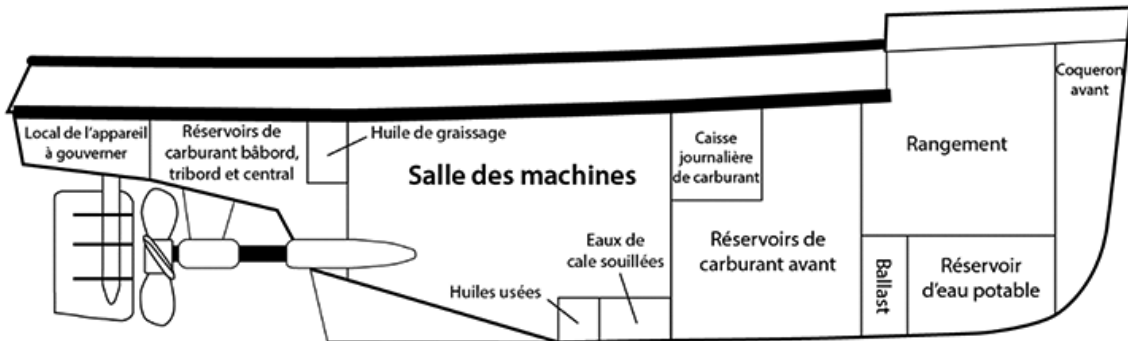
Annexe A – Plan d'arrangement général du Nathan E. Stewart

95' 3" X 32' X 18' 9"
 REMORQUEUR À DEUX HÉLICES
 CONSTRUIT EN 2001
 Hope Services (Louisiane)
 N° officiel: 1120997
 N° de coque : 142
 3200 HP

SOMMAIRE DE LA CAPACITÉ
 CARBURANT.....88 664 gal
 HUILE DE GRAISSAGE.....713 gal
 BALLAST AVANT.....3122 gal
 EAU POTABLE.....5278 gal

Sous le pont principal se trouvaient le coqueron avant, un compartiment de rangement, la salle des machines et le local de l'appareil à gouverner. Les vérins de couplage pneumatiques bâbord et tribord, qui servaient à fixer des chalands au remorqueur, se trouvaient dans le compartiment de rangement. Ce remorqueur était aussi doté de 7 réservoirs de carburant (3 à l'arrière et 4 à l'avant) et de réservoirs pour l'huile de graissage, l'huile pour engrenages, le liquide hydraulique, l'huile usée et l'eau de cale (annexe A)³.
