RAPPORT D'ENQUÊTE AÉRONAUTIQUE

A01C0236

IMPACT SANS PERTE DE CONTRÔLE (CFIT)

DU FAIRCHILD SA226TC C-GYPA

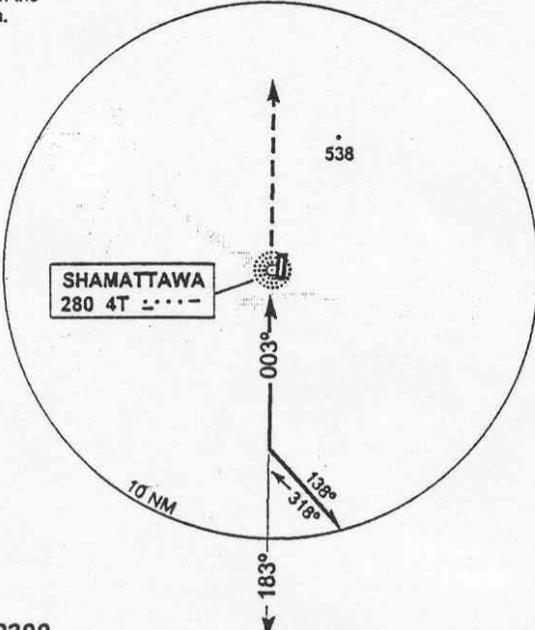
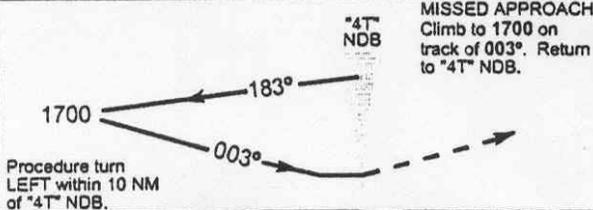
COMPANY USE ONLY

Verify runway unobstructed when A/G advisory not available. CZTM

SAFE ALT 100 NM **2300**

Procedure turn LEFT within 10 NM of *4T* NDB.

ARCAL 122.8 (J)
