RAPPORT D'ENQUÊTE AÉRONAUTIQUE
A0100021

COLLISION

ENTRE LE BOEING 747-430 D-ABTD
DE LA LUFTHANSA GERMAN AIRLINES
ET LE CAMION BÊTA DE DÉGIVRAGE
DE HUDSON GENERAL
AU CENTRE DE DÉGIVRAGE
DE L'AÉROPORT INTERNATIONAL
LESTER B. PEARSON DE TORONTO (ONTARIO)
LE 24 JANVIER 2001

Rapport numéro A01O0021

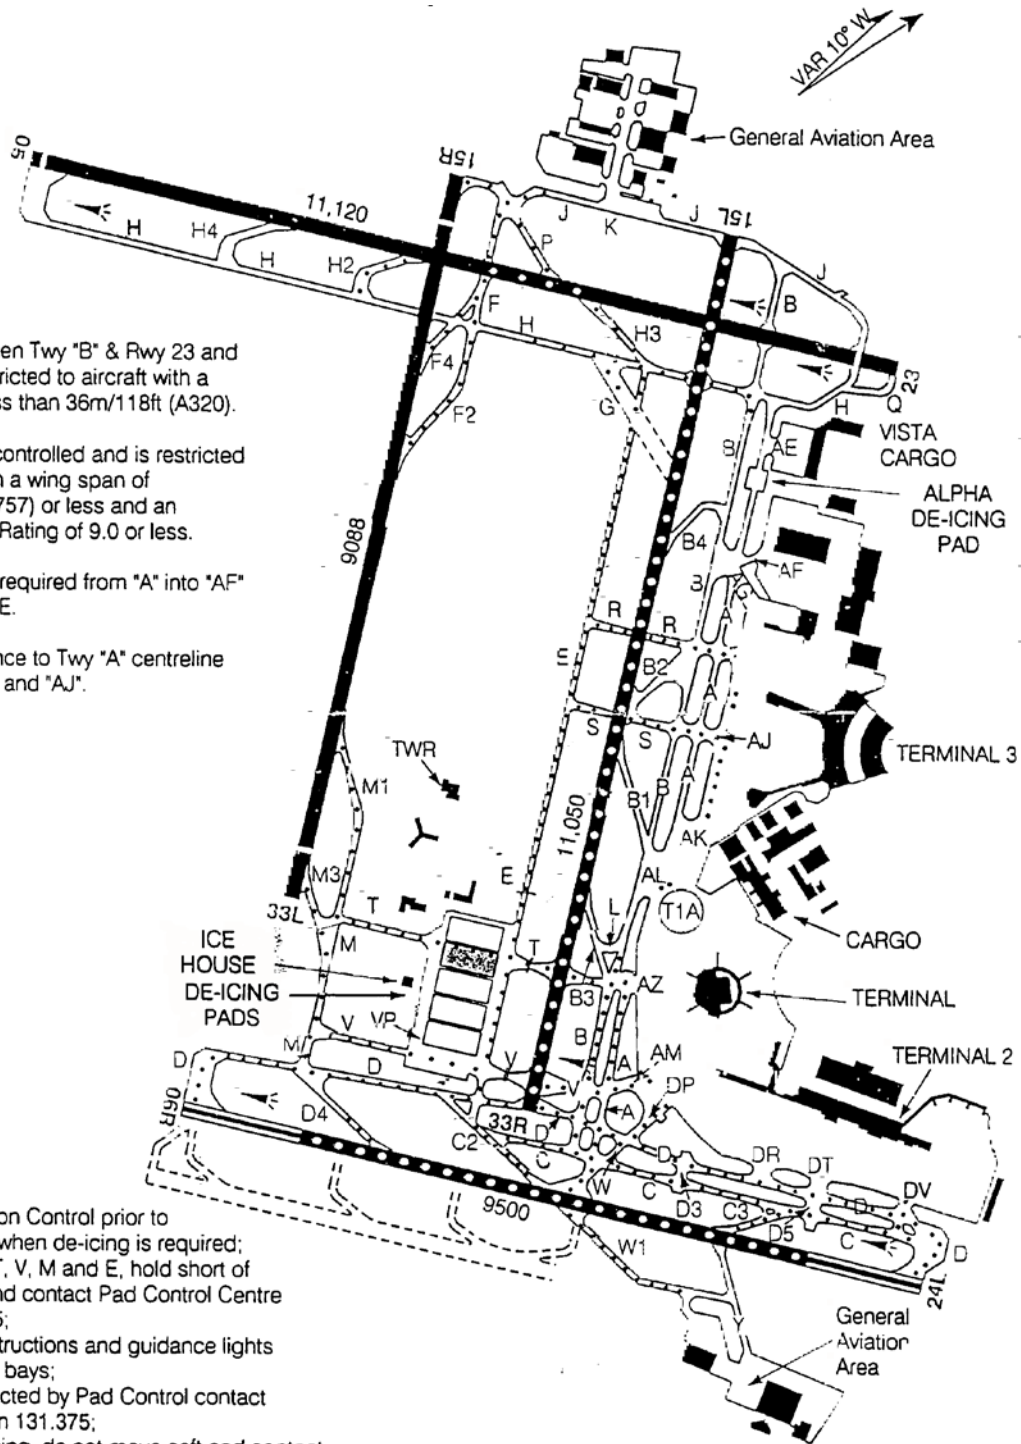
DE-ICING

1. Notify Apron Control prior to pushback when de-icing is required;
2. On Twys T, V, M and E, hold short of de-icing and contact Pad Control Centre on 131.175;
3. Follow instructions and guidance lights to de-icing bays;
4. When directed by Pad Control contact ICEMAN on 131.375;
5. After de-icing, do not move acft and contact ICEMAN on 131.375 to obtain taxi clearance;
6. Do not exit from Twys T, V, M and E without clearance from Ground Control.

(Traduction libre de l'annexe A)

VAR 10°W	Décl. 10°W
General Aviation Area	Aire réservée à l'aviation générale
Alpha De-icing Pad	Poste de dégivrage Alpha
TWR	Tour
Ice House	Bâtiment du centre de dégivrage
De-icing pads	Postes de dégivrage
Twy 'J' between Twy 'B' & Rwy 23 and Twy 'W1' restricted to aircraft with a wing span less than 36 m/118ft (A320).	La voie de circulation « J » entre la voie de circulation « B » et la Rwy 23 ainsi que la voie de circulation « W1 » sont limitées aux avions ayant une envergure inférieure à 36 m/118 pi (A320).
Twy 'K' is uncontrolled and is restricted to aircraft with a wing span of 38m/124 pi (B757) or less and an Aircraft Load Rating of 9.0 or less.	La voie de circulation « K » n'est pas contrôlée et elle est limitée aux avions ayant une envergure de 38 m/124 pi (B757) ou moins et un indice de masse d'aéronef de 9,0 ou moins.
Oversteering required from 'A' into 'AF' for code D & E.	Braquage prononcé nécessaire pour passer de « A » à « AF » pour codes D et E.

Strict adherence to Twy 'A' centreline between 'AK' and 'AJ'	Suivre rigoureusement l'axe de la voie de circulation « A » entre « AK » et « AJ »
<p>DE-ICING</p> <ol style="list-style-type: none"> 1. Notify Apron Control prior to pushback when de-icing is required; 2. On Twys T, V, M and E, hold short of de-icing and contact Pad Control Centre on 131.175; 3. Follow instructions and guidance lights to de-icing bays; 4. When directed by Pad Control contact ICEMAN on 131.375; 5. After de-icing, do not move acft and contact ICEMAN on 131.375 to obtain taxi clearance; 6. Do not exit from Twys T, V, M and E without clearance from Ground Control. 	<p>DÉGIVRAGE</p> <ol style="list-style-type: none"> 1. Aviser le contrôle de l'aire de trafic avant le refoulement lorsqu'un dégivrage est nécessaire. 2. Sur les voies de circulation T, V, M et E, se tenir à l'écart du centre de dégivrage et contacter le contrôle des postes de dégivrage sur 131.175. 3. Suivre les instructions et les feux de guidage pour se rendre aux postes de dégivrage. 4. Sur instruction du contrôle des postes de dégivrage, contacter ICEMAN sur 131.375. 5. Après le dégivrage, ne pas déplacer l'avion et contacter ICEMAN sur 131.375 pour obtenir une autorisation de circuler. 6. Ne pas quitter les voies de circulation T, V, M et E sans avoir obtenu une autorisation du contrôle au sol.

Scale in feet	Échelle en pieds

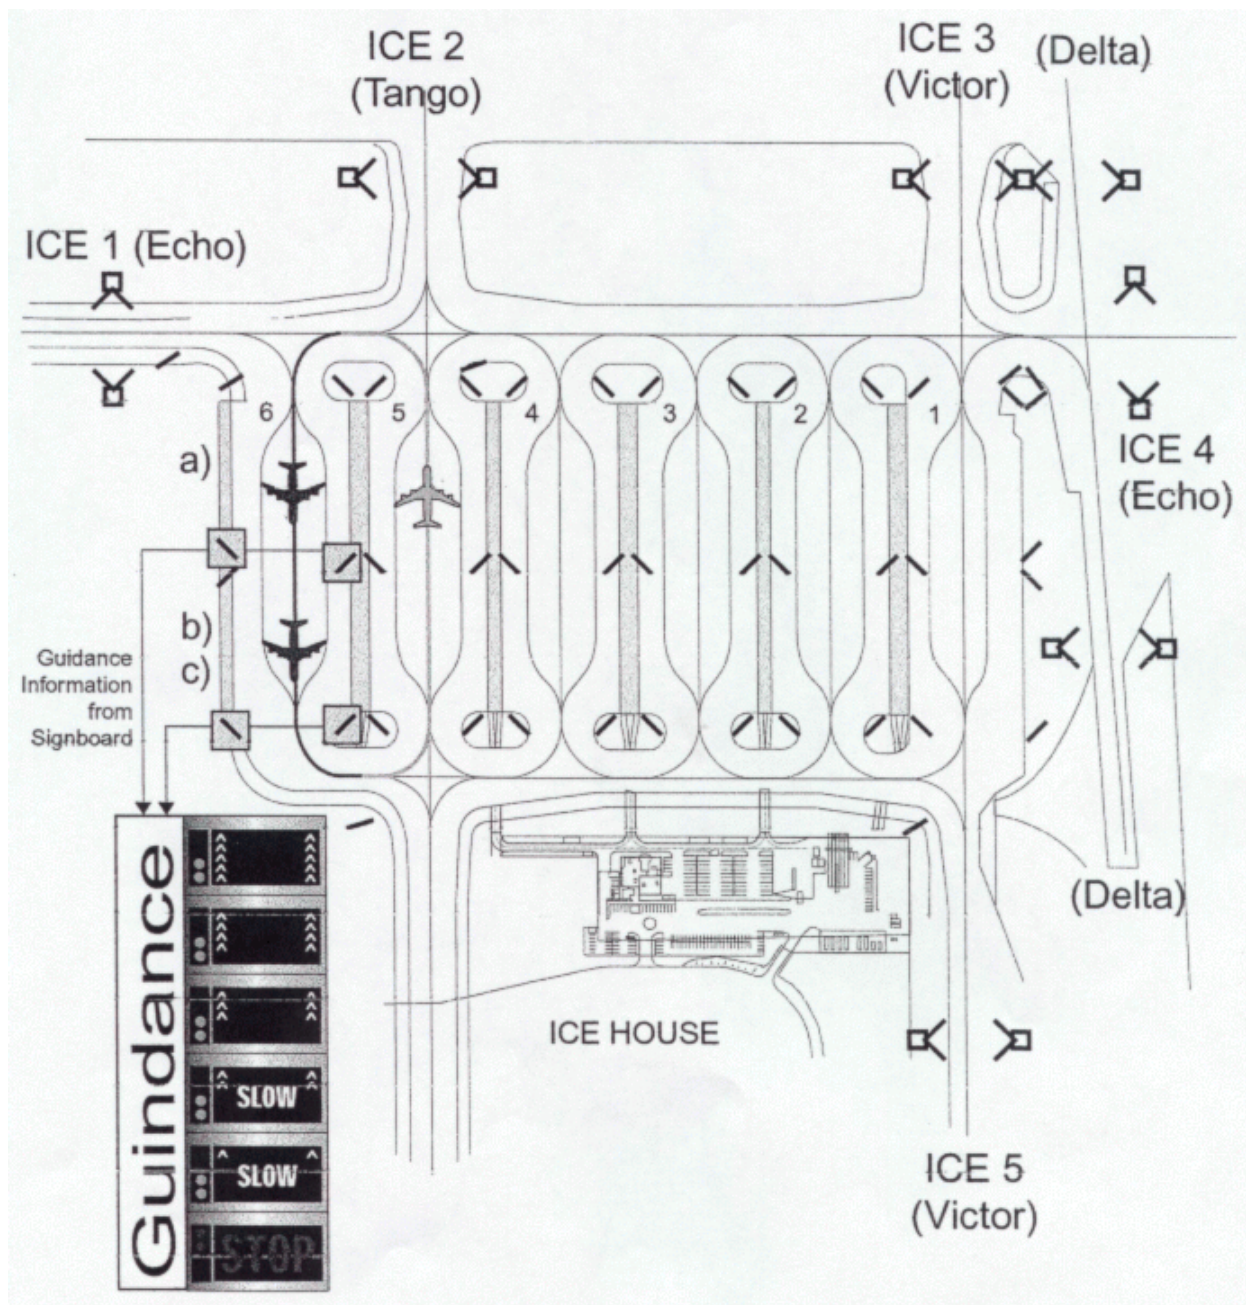
Annexe B – Centre de dégivrage à l'Aéroport international Lester

Note : Ce diagramme est tiré du manuel des opérations générales CDF/Hudson. Les aires de dégivrage et la représentation du centre sont fidèles; toutefois, le panneau indicateur de guidage (en bas à gauche) ne reflète pas fidèlement le système qui a été installé et qui était en fonction le jour de l'accident.
