RAPPORT D'ENQUÊTE AÉRONAUTIQUE

A01W0269

IMPACT SANS PERTE DE CONTRÔLE

CESSNA 208B C-GGUH

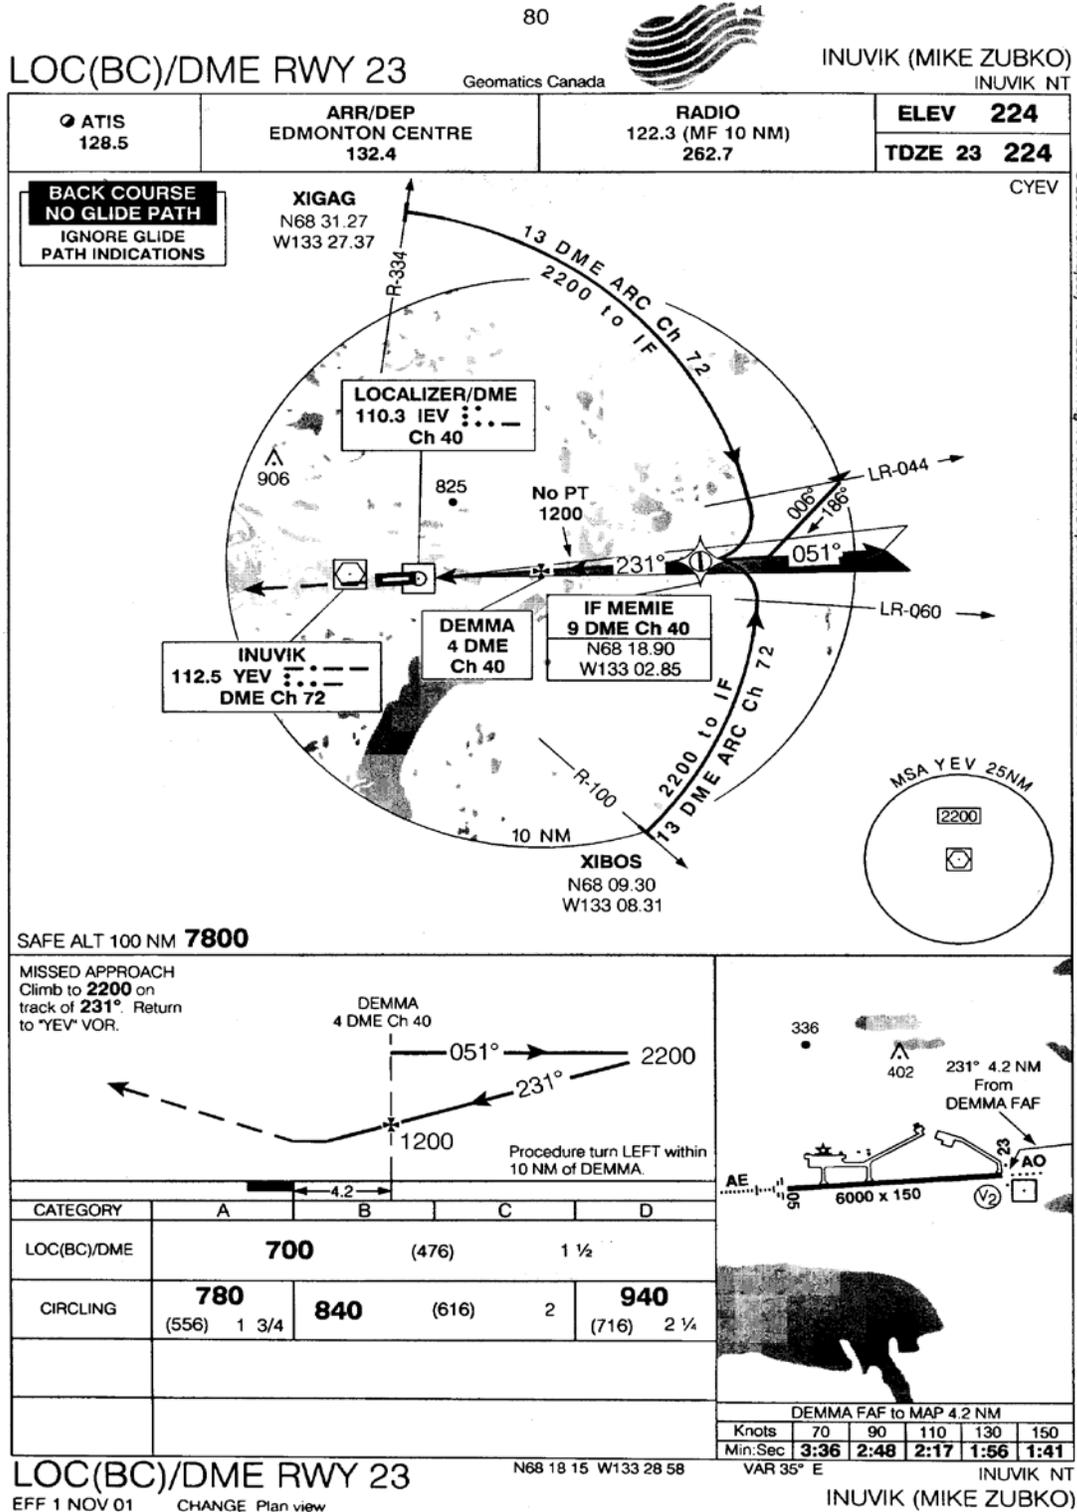
# Annexe A — Carte d'approche de l'aéroport d'Inuvik (Mike Zubco)

(Ne pas utiliser à des fins de navigation)

- le pilote a demandé à voler en VFR spécial plutôt qu'en IFR lorsqu'il a été confronté à des conditions météorologiques inférieures aux limites VFR à Inuvik;
- il a eu recours au pilotage manuel de l'avion plutôt que d'utiliser le pilote automatique;
- il ne s'est pas servi de l'altimètre radar comme d'un outil efficace pour avoir conscience de l'altitude;
- à aucun moment il n'a établi son avion sur la trajectoire d'approche LOC/BC publiée pour la piste 23.
