**RAPPORT D'ENQUÊTE AÉRONAUTIQUE**  
**A04O0336**

**ATTERRISSAGE INTERROMPU ET COLLISION AVEC LE RELIEF**

**DU SHORT BROTHERS SD3-60 N748CC**  
**EXPLOITÉ PAR AIR CARGO CARRIERS, INC.**  
**À L'AÉROPORT MUNICIPAL D'OSHAWA (ONTARIO)**  
**LE 16 DÉCEMBRE 2004**

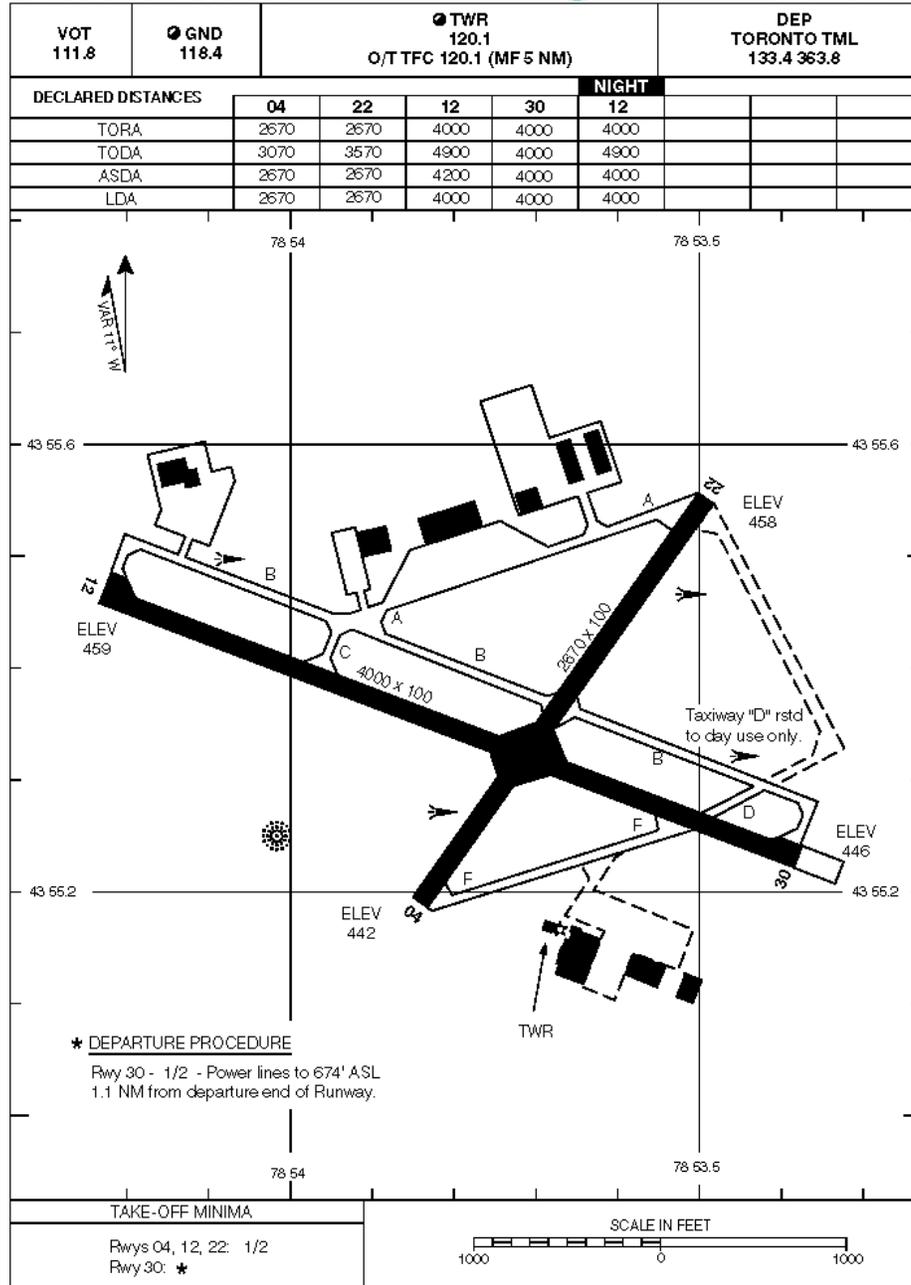
## AERODROME CHART

OSHAWA  
OSHAWA ONTARIO

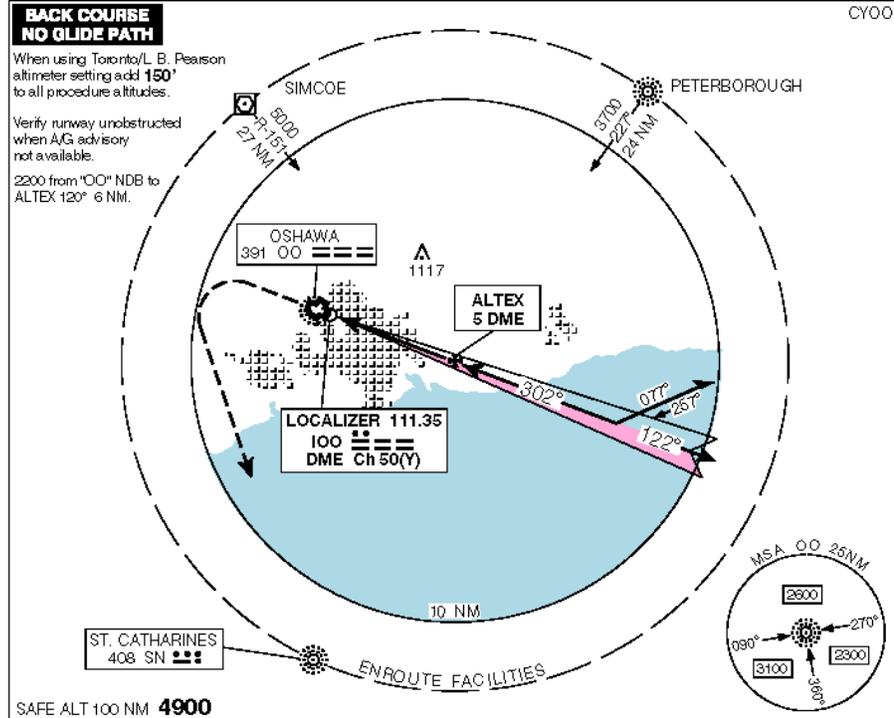
OSHAWA  
OSHAWA, ONTARIO

ARR TWR O/T TORONTO TML 133.4 358.1	TWR 120.1 O/T TFC 120.1 (MF 5 NM)	GND 118.4	DEP TORONTO TML 133.4 363.8	ELEV <b>459</b> TDZE 30 <b>447</b>
---	---	--------------	-----------------------------------	---------------------------------------
