**RAPPORT D'ENQUÊTE AÉRONAUTIQUE  
A07C0082**

**PERTE DE MAÎTRISE ET COLLISION AVEC LE RELIEF**

**DU CESSNA 180 C-FDNZ  
EXPLOITÉ PAR CHIMO AIR SERVICE  
AU LAC MILLER (ONTARIO)  
LE 17 MAI 2007**

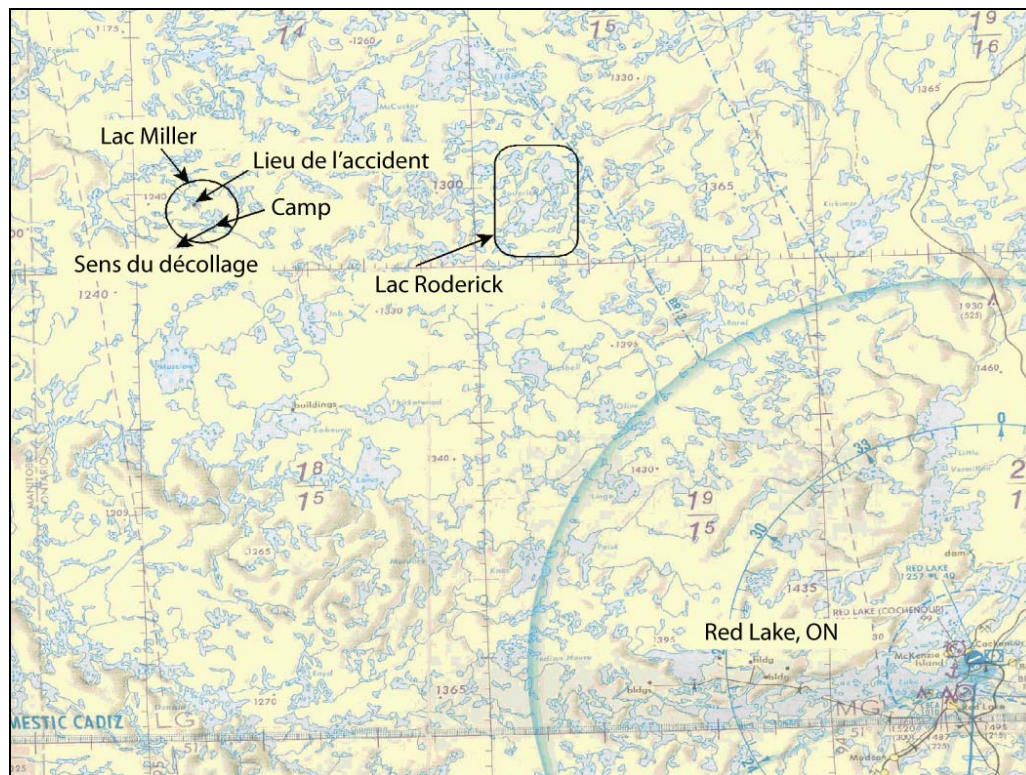
Figure 1. Carte du secteur de l'accident

du lac Miller. Au moment de l'impact, l'hydravion se dirigeait vers le sud-ouest. La raison pour laquelle le pilote a changé de direction à ce moment-là du vol n'a pas été déterminée, mais l'exploitant avait des bateaux à un portage situé près du lieu de l'accident.
