RAPPORT D'ENQUÊTE AÉRONAUTIQUE A07W0003

PERTE DE MAÎTRISE DANS DES CONDITIONS LIMITES

**DU CESSNA A185F C-GSDJ
EXPLOITÉ PAR ARCTIC SUNWEST CHARTERS
À 53 nm AU SUD-EST DE YELLOWKNIFE
(TERRITOIRES DU NORD-OUEST)
LE 3 JANVIER 2007**

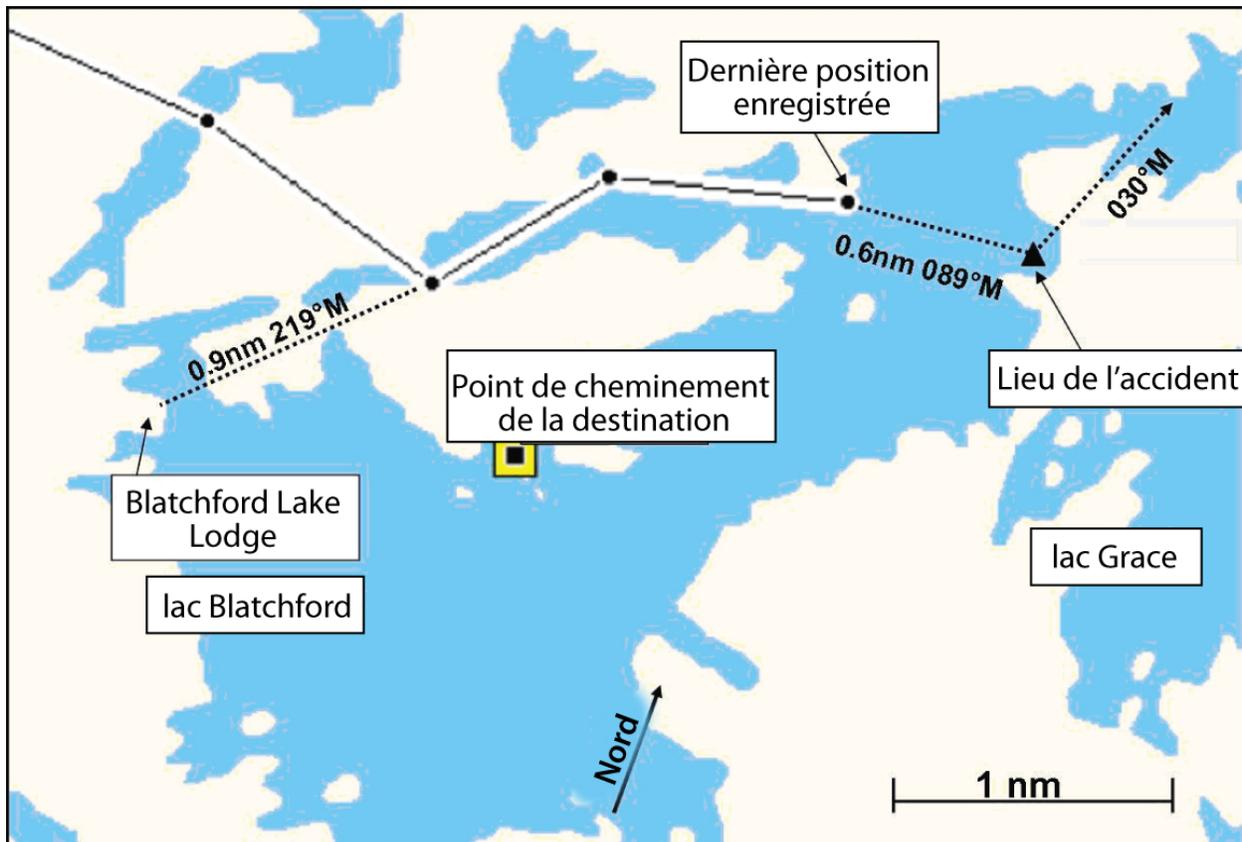
Figure 1. Carte de la région

071 degrés à une vitesse-sol de 90 nœuds, avant de cesser d'enregistrer des données (voir la Figure 1). L'avion effectuait un virage vers la gauche quand il s'est mis à vibrer, tout juste avant de descendre brusquement et de s'écraser.
