RAPPORT D'ENQUÊTE MARITIME  
M00M0083

DESCENTE INCONTRÔLÉE D'UN MONTE-CHARGE

CHALUTIER-CONGÉLATEUR *MERSEY VENTURE*

QUAI DE LA MERSEY SEAFOOD  
STORMONT (NOUVELLE-ÉCOSSE)  
14 AOÛT 2000

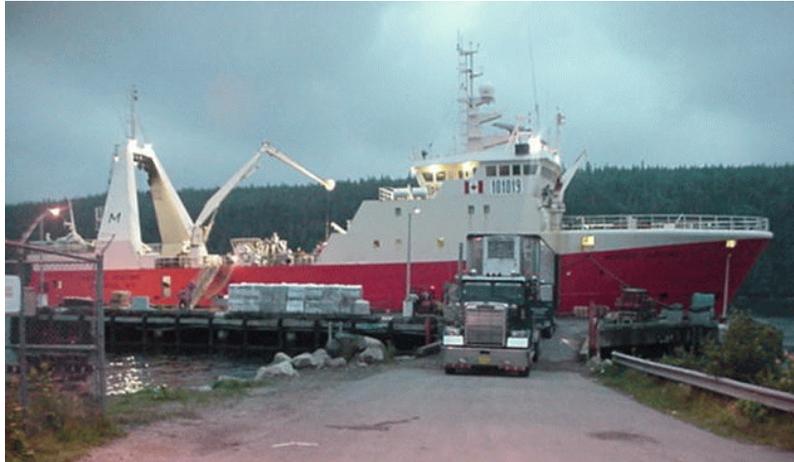
Le *Mersey Venture* est un chalutier-congélateur à rampe arrière classique entièrement fait d'acier soudé. La passerelle de navigation et les logements de l'équipage sont placés à l'avant du milieu. Le navire comporte une vaste aire de transformation située sur le pont juste au-dessus d'une grande cale réfrigérée. Il y a deux écoutilles, l'une à l'avant et l'autre à l'arrière. L'écoutille avant est munie d'un monte-charge.

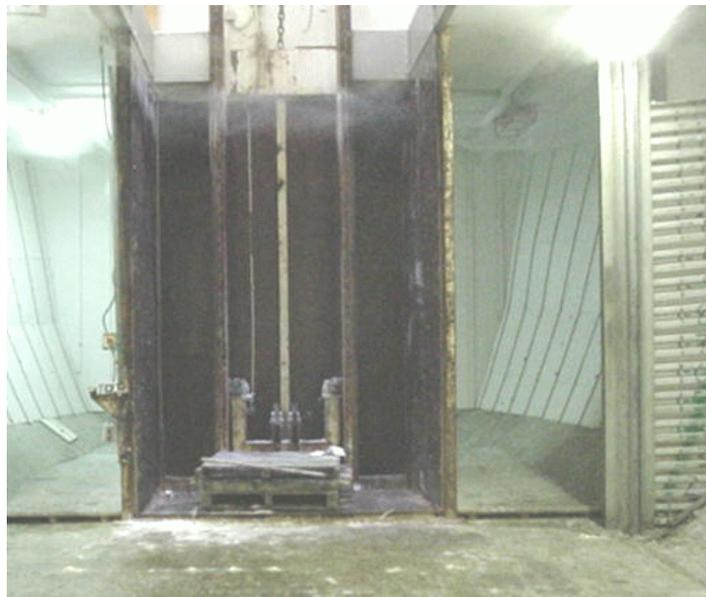
#### *Description du monte-charge*

Le monte-charge avait été fourni et installé avec l'équipement d'origine au moment de la construction par MacGregor-Navire (N) A/S, division maritime de Kone Incorporated. Au moment de son installation, le monte-charge était constitué d'une plate-forme se déplaçant verticalement dans des glissières fixées à une structure d'acier à l'intérieur d'un puits fermé de trois côtés. Le monte-charge relie le pont-usine avec la cale réfrigérée en dessous, ce qui donne une hauteur de levage d'environ 3,65 mètres.
