RAPPORT D'ENQUÊTE MARITIME

M04W0225

CHAVIREMENT

DU BATEAU DE PÊCHE *PROSPECT POINT*
DANS LE PASSAGE TAHSISH
DE LA BIAE KYUQUOT (COLOMBIE-BRITANNIQUE)
LE 29 OCTOBRE 2004

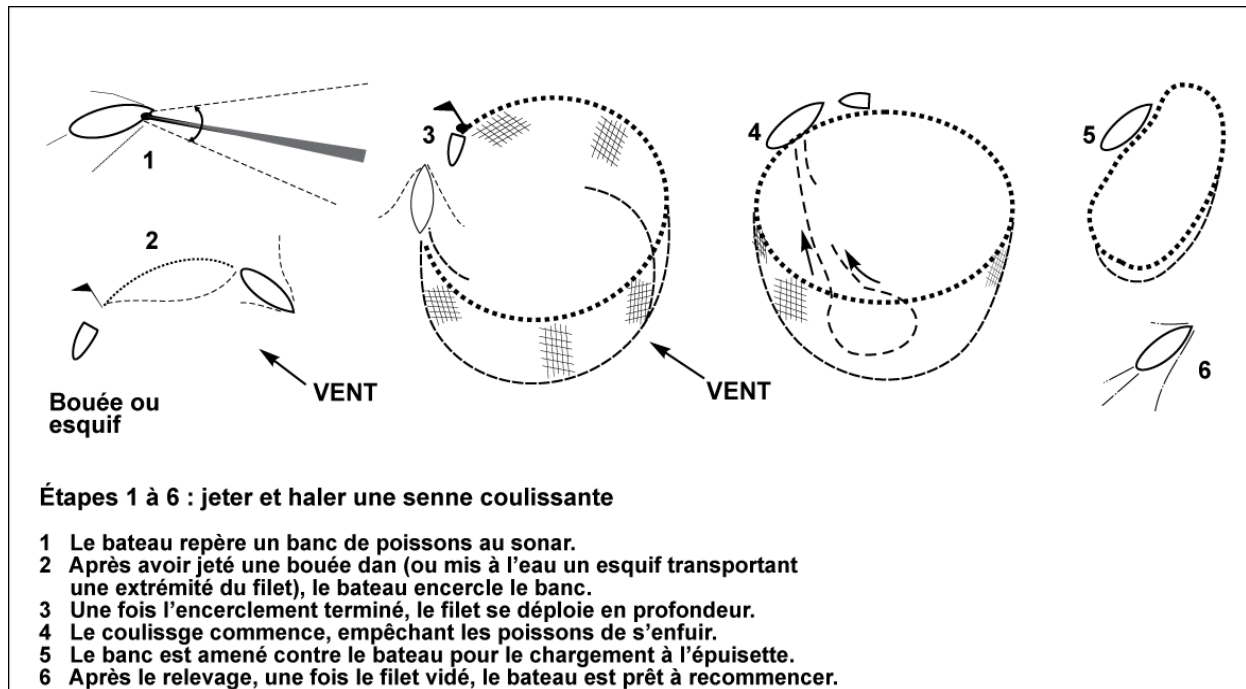
Figure 1. Croquis des six étapes de la pêche à la senne coulissante

La pêche à la senne coulissante est une méthode utilisée pour prendre des poissons en bancs près de la surface de l'océan en les encerclant d'un filet. Une fois que les poissons sont encerclés, un câble de serrage au bas du filet est tiré à l'aide d'un treuil pour refermer la senne par le dessous.

Pour étendre le filet, un esquif à moteur tire l'extrémité du filet d'une longueur de 410 m, défilant le filet du tambour et l'entraînant au loin du bateau de pêche (senneur). Le bord supérieur du filet est maintenu par des flotteurs et demeure à la surface. Environ 35 m sous la surface, le bord inférieur est lesté de sorte que le filet est suspendu verticalement dans l'eau. Des bagues métalliques fixent le câble de serrage au bord inférieur du filet.

Une fois que le filet est étendu, les poissons sont encerclés et l'esquif ramène l'extrémité libre du filet vers le côté tribord du senneur, où elle est fixée. L'esquif se déplace alors à bâbord du senneur où il est utilisé (comme un propulseur latéral) pour empêcher que le bateau de pêche ne passe au-dessus du filet.

Le treuil à senne du senneur tire alors le câble de serrage, fermant le fond du filet comme une immense cordelière. À mesure que le câble de serrage est ramené, une barre recueille les bagues métalliques sur le côté du senneur.

Une fois que la senne est fermée, ce qui empêche la prise de s'échapper, commence le relevage : le filet est progressivement ramené à bord, de sorte que la partie immergée qui contient les poissons est réduite au minimum. Le relevage du filet se fait en passant l'extrémité libre du filet par une poulie motrice hydraulique située sur la corne de charge. Ce processus tire lentement vers le senneur la partie de la senne qui se trouve toujours à l'eau, formant une poche où les poissons sont concentrés. Les poissons sont transférés du filet dans les cales à poisson soit à l'aide de grandes épuisettes, ou salabardes, soit de pompes à poisson.

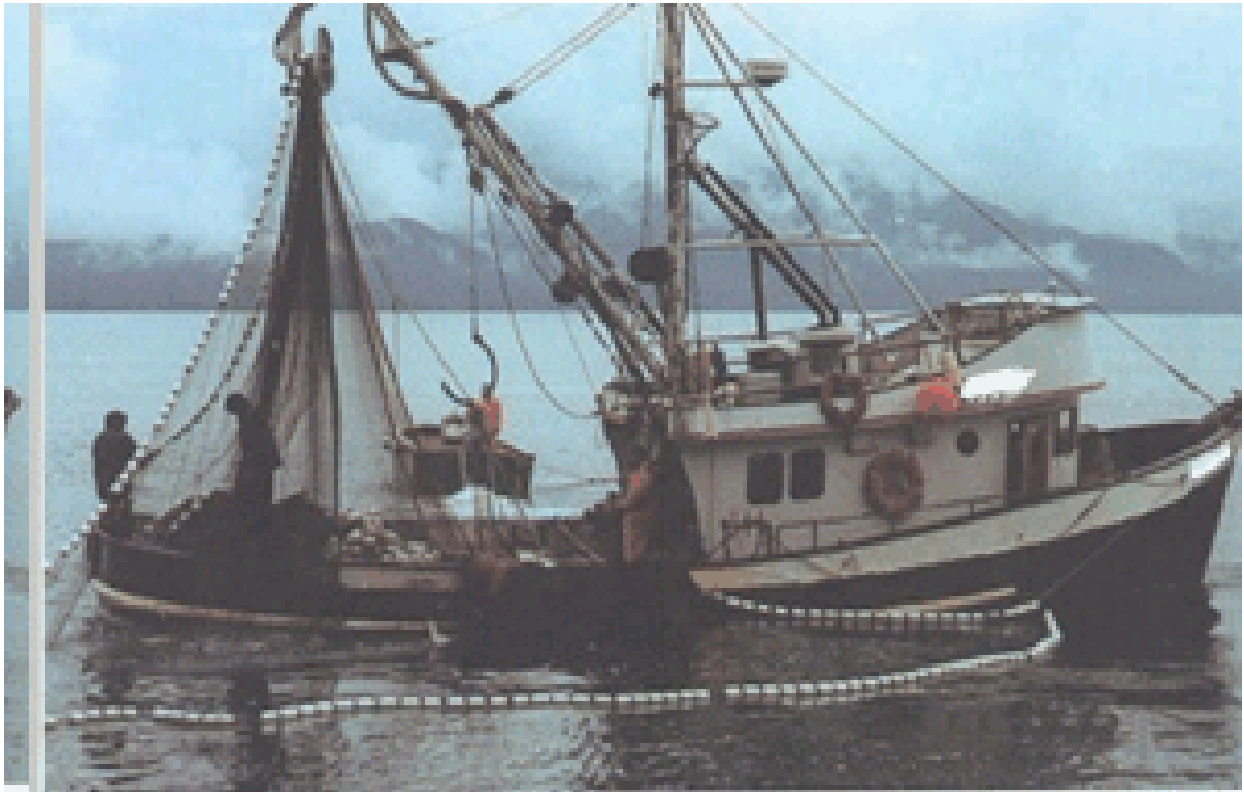
Photo 1. Un bateau de pêche pratiquant le pêche à la senne coulissante
