RAPPORT D'ENQUÊTE MARITIME M16C0014

Défaillance mécanique et naufrage

Bateau de pêche *Bessie E.*
Port de Mamainse (Ontario)
16 février 2016

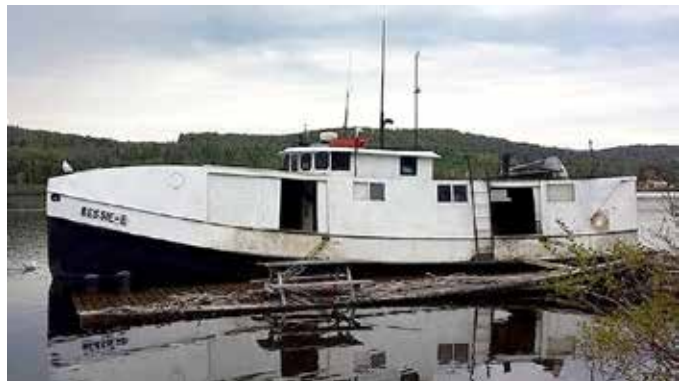
Figure 1. *Bessie E.*

Le *Bessie E.* (figure 1) était un remorqueur de pêche exploité pour la pêche commerciale sur les Grands Lacs. De conception typique à sa classe, il était pourvu d'une coque à bouchain unique en acier soudé et d'une superstructure en partie fermée allant de la proue à la poupe. La superstructure comptait 5 portes : 2 à l'avant et à l'arrière (1 de chaque côté dans les 2 cas), et 1 grande porte à la poupe. Le pont principal était en acier et la coque n'était pas compartimentée. Le bateau était également équipé de 2 ancres à commande manuelle.
