Rapport d'enquête sur accident maritime

Explosion de carter

Pétrolier «IRVING NORDIC»
au large de l'île aux Oeufs (Québec)
11 mars 1993

Rapport numéro M93M0002

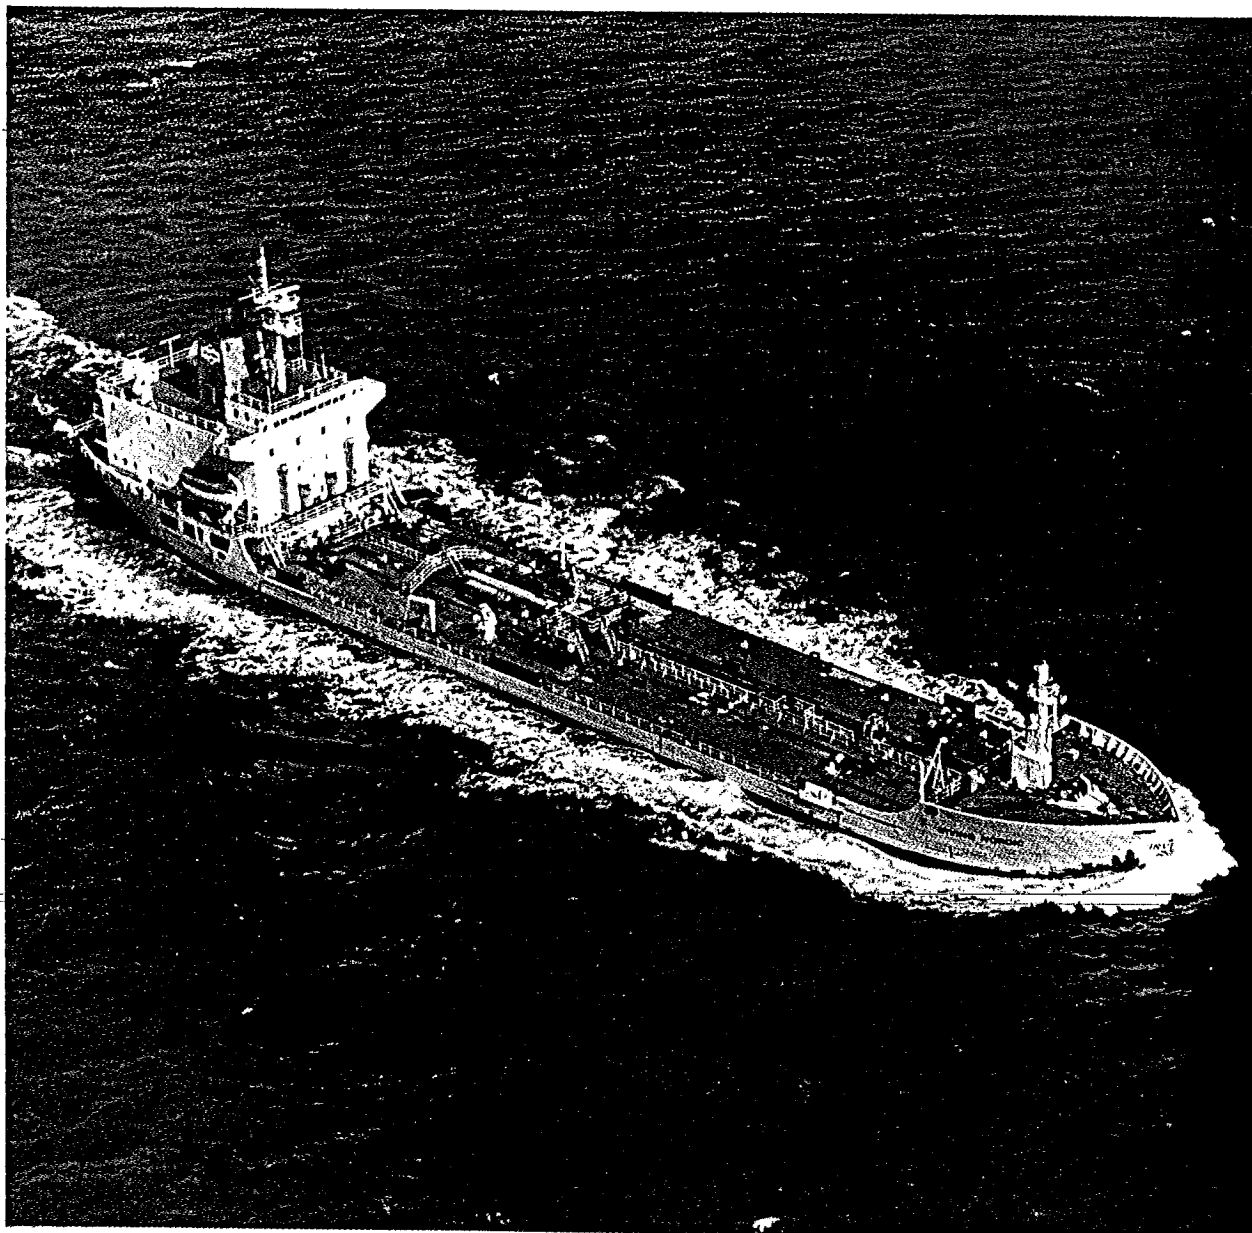
*Annexe C - Photographie***IRVING NORDIC**

The M.V. "IRVING NORDIC" is an ice-strengthened product carrier designed to carry refined oil cargoes.

Le N.M. «IRVING NORDIC» est un navire-citerne renforcé pour la navigation dans les glaces et conçu pour transporter des produits pétroliers raffinés.
